## Auffällige Schwingungen einer Pumpe in Rohöl-Pipeline wirkungsvoll reduziert

In der Einspeisestation einer Rohöl-Pipeline sind drei bauähnliche Pumpen installiert. Nach einer Revision und Anpassung der Förderhöhen der Pumpen A, B und C an veränderte Betriebsbedingungen wurden vom Betreiber erhöhte Schwingungen und Lärmemissionen beobachtet. Die bemängelte Situation trat bei Einzel- und Reihenbetrieb der Pumpe B (2 stufig; Förderhöhe 362 m; Nennleistung 1754 kW; Drehzahl 1492 min<sup>-1</sup>) auf.

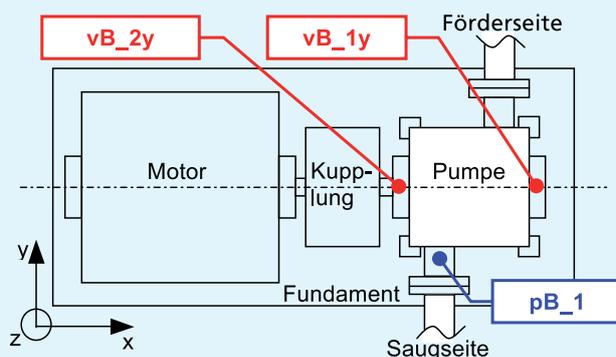
Die Untersuchung wurde in Form einer mobilen Betriebsschwingungsmessung bei Einzelbetrieb der Pumpe B sowie bei Reihenbetrieb der Pumpen A+B und B+C durchgeführt. Zur Erfassung und Analyse der Situation wurden synchron mit 32 Kanälen die Schwinggeschwindigkeiten an den Aggregaten, Maschinenfundamenten und Rohrleitungen sowie saug- und förderdruckseitige Druckpulsationen (höherfrequente Druckschwankungen) in Abhängigkeit der Betriebszustände gemessen. Ergänzend erfolgten Schallimmissionsmessungen auf dem Anlagengelände. In Abbildung 1 werden der Aufbau einer Pumpeneinheit und die Lage ausgewählter Messpunkte schematisch skizziert.

Abbildung 1:  
Draufsichtsskizze der Pumpe B und Lage ausgewählter Druck- (p) und Schwingungsmesspunkte (v)

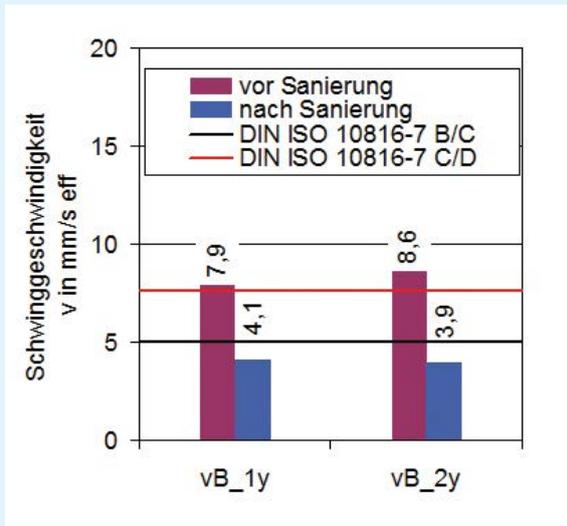
An der Pumpe B wurden bei Einzelbetrieb und insbesondere bei Reihenbetrieb deutliche Richtwertüberschreitungen (Zone D der DIN ISO 10816 – Teil 7) festgestellt. Abbildung 2 zeigt die Messwerte der Lagerschwingungen bei Reihenbetrieb der Pumpen A+B. Bei unverändertem Weiterbetrieb waren somit Schäden an der Pumpe B zu befürchten.

Die erzielten Verbesserungen der Maschinenschwingungen zeigen sich in der Gegenüberstellung der gemessenen Gesamtwerte der Schwinggeschwindigkeiten in Abb. 2 deutlich. Fazit: Es zeigte sich wieder, dass eine wirkungsvolle und dauerhafte Reduzierung kritischer Anlagenschwingungen nur bei Kenntnis der Ursachen und der Wirkmechanismen möglich ist. Dies erfordert häufig eine umfassende messtechnische Untersuchung, sichert aber einen ungestörten Dauerbetrieb der betroffenen Anlage und hilft somit, teure Anlagenausfälle oder Betriebseinschränkungen zu vermeiden. Seit der Durchführung der schwingungstechnischen Untersuchung und der darauf basierenden gezielten Sanierung wird die Anlage zur vollen Zufriedenheit des Kunden betrieben.

Abbildung 2: Schwinggeschwindigkeiten (Effektivwerte) am Lagergehäuse der Pumpe B bei Reihenbetrieb mit Pumpe A vor und nach der Sanierung mit Zonengrenzen zulässiger Schwingungen nach DIN ISO 10816-7

Als Maßnahmen wurden von KBI dem Betreiber daher – in Abstimmung mit der Servicefirma – die Verringerung des Laufradaußendurchmessers und somit eine Vergrößerung des Spaltmaßes zwischen Laufrad und Gehäuse vorgeschlagen.

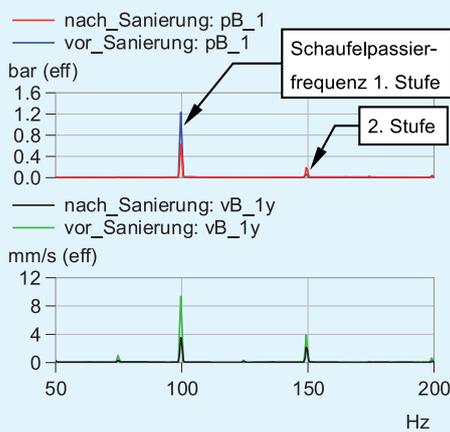
Der Betreiber ließ die Maßnahmen wie empfohlen umsetzen. Nach Wiederinbetriebnahme wurde eine schwingungstechnische Abnahmemessung durch KBI durchgeführt. Abbildung 3 stellt exemplarisch die Frequenzspektren der saugseitigen Druckpulsationen den strukturmechanischen Lagerschwingungen der Pumpe B vor und nach der Sanierung gegenüber.

Bei der Hauptfrequenzkomponente von 99,6 Hz hat sich die Amplitude der Druckpulsation durch die Modifikation des Laufrades etwa halbiert. Die gleichfrequente Amplitude der Schwinggeschwindigkeit konnte durch die gezielte Anpassung des Spaltmaßes zwischen Laufrad und Gehäuse auf ca. 1/3 reduziert werden.

Abbildung 3: Frequenzspektren der saugseitigen Druckpulsationen und der Lagerschwingungen (Effektivwerte) von Pumpe B bei Reihenbetrieb mit Pumpe A vor und nach der Sanierung
