Erdgasverdichterstation

Gezielte Sanierung erspart aufwändige Neugründung

MASCHINENDYNAMIK

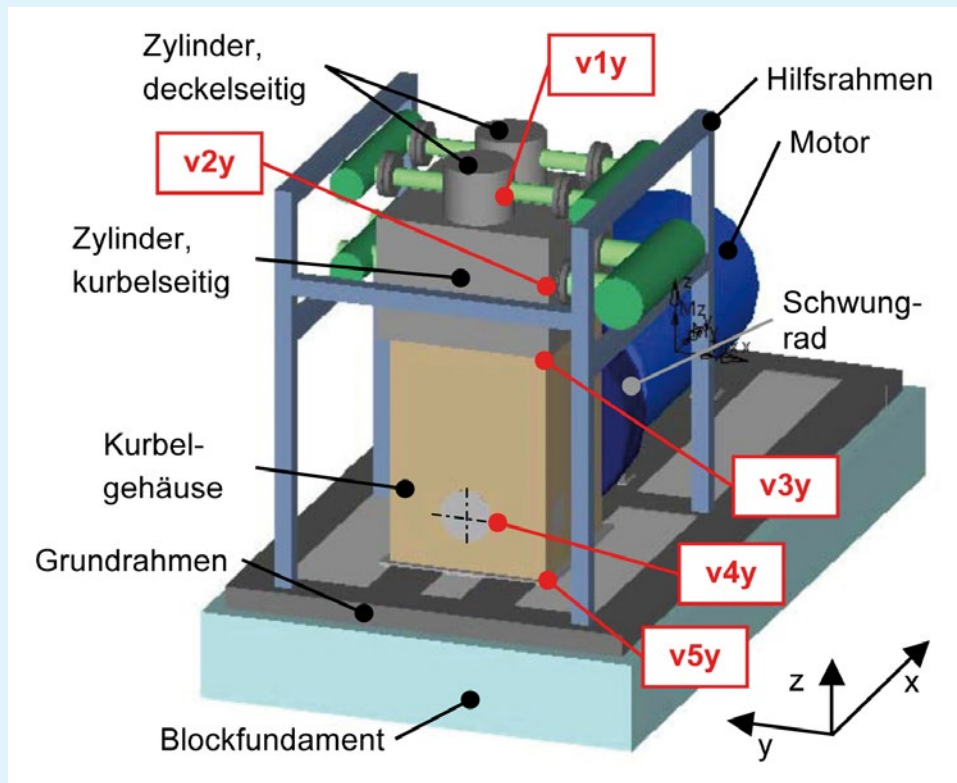
In einem ersten Schritt wurden im Rahmen einer umfangreichen Messkampagne Druckschwankungen und mechanische Schwingungen zeitsynchron an bis zu 32 Messpositionen über das gesamte Drehzahlband des Verdichters gemessen. Abb. j1 zeigt auszugsweise einige der verwendeten Schwingungsmesspunkte. Die in y-Richtung gemessenen mechanischen Schwingungen im Bereich des Verdichters fasst Abb. j2 als zeitlichen Verlauf der Effektivwerte über der Verdichterdrehzahl zusammen. Es zeigte sich, dass beim Hochlauf bis zur Drehzahl 540 U/min das Schwingungsniveau erwartungsgemäß geringfügig mit der Drehzahl anstieg. Um ca. 13:41 Uhr bei Erreichen der Drehzahl 570 U/min wurde ein sprunghafter Anstieg der Schwinggeschwindigkeiten auf 46 mm/s eff am obersten Messpunkt v1y gemessen. Damit wurde der Richtwert des Herstellers 11 mm/s eff hier und auch an den Messpunkten v2y mit 27 mm/s eff und v3y mit 17 mm/s eff drastisch überschritten. Mit Erreichen der Höchstdrehzahl 600 U/min reduzierten sich die mech. Schwingungen wieder deutlich, in diesem Betriebspunkt wurden max. 11 mm/s eff am Messpunkt v1y festgestellt.

Abbildung j1: Verdichteranlage (Prinzipkizze) mit Messpunkten und Koordinatensystem im Originalzustand.

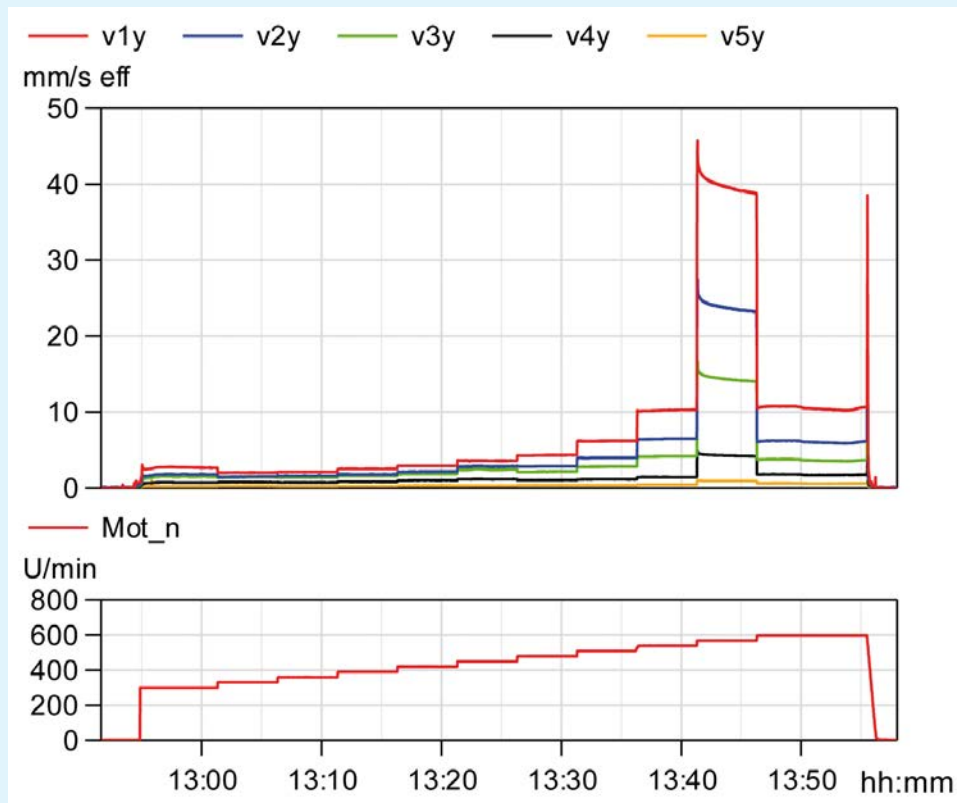
im Zeitfenster bei der Drehzahl 570 U/min (vgl. Abb. j2 und Abb. j4) wurde bei ca. 19 Hz ($570 \text{ U/min} = 9,5 \text{ Hz} \times 2 = 19 \text{ Hz}$) gemessen. Zusätzlich wurden am Hilfsrahmen zur Detailanalyse gezielte Anschlagversuche mit einem Modalhammer, deren Ergebnisse Abb. j5 zusammenfasst, durchgeführt. Hiermit konnte der Ursache-Wirkungsmechanismus eindeutig nachgewiesen werden. Die Verdichterkonstruktion wies eine schwach bedämpfte mech. Eigenfrequenz $f_e = 19,3 \text{ Hz}$ in y-Richtung auf. Das Zusammentreffen aus mech. Eigenfrequenz und Anregung durch die 2te-Harmonische der Drehzahl führte zu der resonanzartig verstärkten Schwingungen bei Drehzahlen um 570 U/min.

Abbildung j2: Zeitlicher Verlauf der gemessenen mechanischen Schwingungen (Effektivwerte) an Verdichter und Grundrahmen in y-Richtung und Drehzahlen beim enggestuften Hochfahren im Originalzustand vor Modifikation.

Noch vor Ort wurden erste Ergebnisse den beteiligten Projektpartnern mitgeteilt und empfohlen, den Drehzahlbereich um 570 U/min vorerst durch eine Umprogrammierung der Anlagensteuerung zu sperren. Drehzahlbereiche 300 – 540 U/min und die Höchstdrehzahl 600 U/min konnten ohne Einschränkungen für den Dauerbetrieb freigegeben werden. Als weiterer Schritt wurde empfohlen, die mech. Eigenfrequenz in y- Richtung durch gezielte Aussteifungen des Hilfsrahmens aus dem Anregungsspektrum der 2ten Harmonischen auf mindestens 22 Hz zu verschieben. Hierzu wurde noch während der Messung eine provisorische Aussteifung realisiert und die Wirksamkeit messtechnisch nachgewiesen.

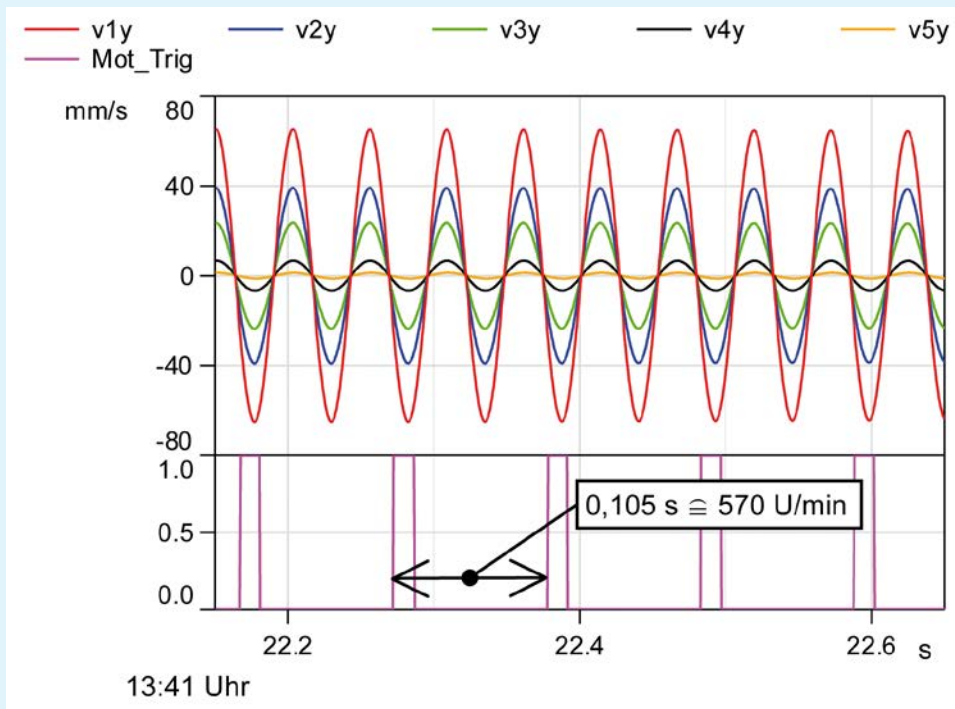
Die Analyse der drehzahlabhängig überhöhten Schwingungssituation zeigte eine Kippbewegung des Verdichters um eine parallel zur Kurbelwellenrichtung gedachte Längsachse am Fuß des Kurbelgehäuses in y-Richtung, siehe Amplitudenverhältnisse und Phasenlagen in Abb. j3. Am Fundament und auf der Oberseite des Grundrahmens (v5y) hingegen wurden nur sehr kleine Schwinggeschwindigkeiten $v \leq 1,0 \text{ mm/s eff}$ gemessen. Damit konnte eine unzureichende Fundamentierung des Verdichters nachweislich ausgeschlossen werden. Zur weiteren Analyse zeigt die Farbkarte in Abb. j4 den zeitlichen Verlauf der am Messpunkt v1y gemessenen Frequenzspektren. Es zeigte sich, dass die festgestellten Schwingungen primär durch die 2te-Harmonische des Fördervorganges (Massenkräfte, Gaskräfte) angeregt wurden, das max. Schwingungsniveau

Zeitlicher Verlauf der gemessenen Verdichterschwingungen über 4 vollständige Umdrehungen bei Drehzahl 570 U/min im Originalzustand vor Modifikation.

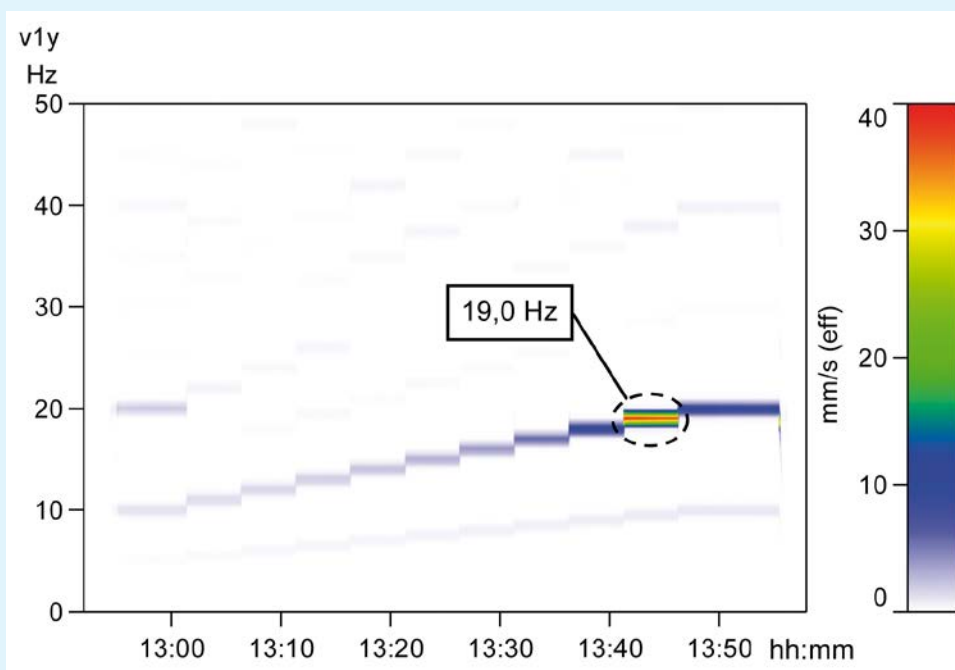
Abbildung j4: Farbkarte der Zeit-Frequenzspektren (FFT, Harmonische als Effektivwerte) der Schwingungen am Messpunkt v1y beim enggestuften Hochfahren des Verdichters im Originalzustand vor Modifikation.

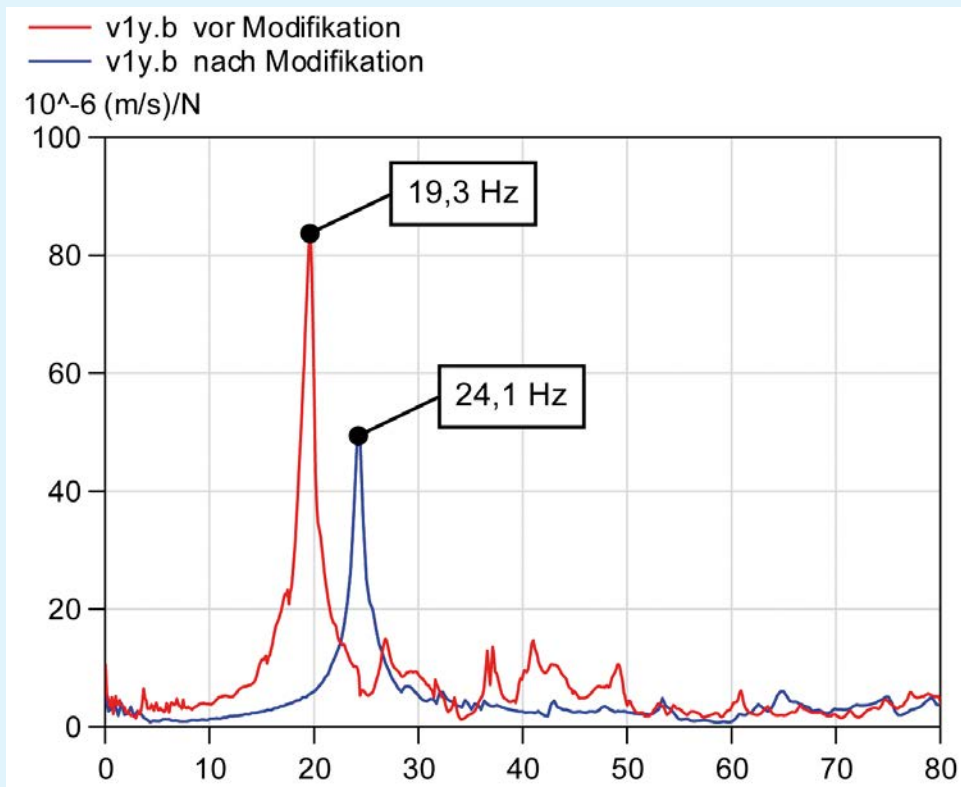
Abbildung j5: Betragsspektren der Übertragungsfunktionen für Messpunkt v1y aus Anschlagversuchen mit Impulshammer vor und nach Umsetzung der Modifikationen.

Nach der bauseitigen Umsetzung des in Abb. j6 skizzierten favorisierten Lösungsvorschlags wurde eine Kontrollmessung der Schwingungssituation durchgeführt. Die Eigenfrequenz wurde durch die Aussteifung von 19,3 Hz auf 24,1 Hz verschoben, s. Abb. j5. Die „Vorher-Nachher“-Gegenüberstellung in Abb. j7 zeigt den Erfolg der vorgeschlagenen Maßnahme.

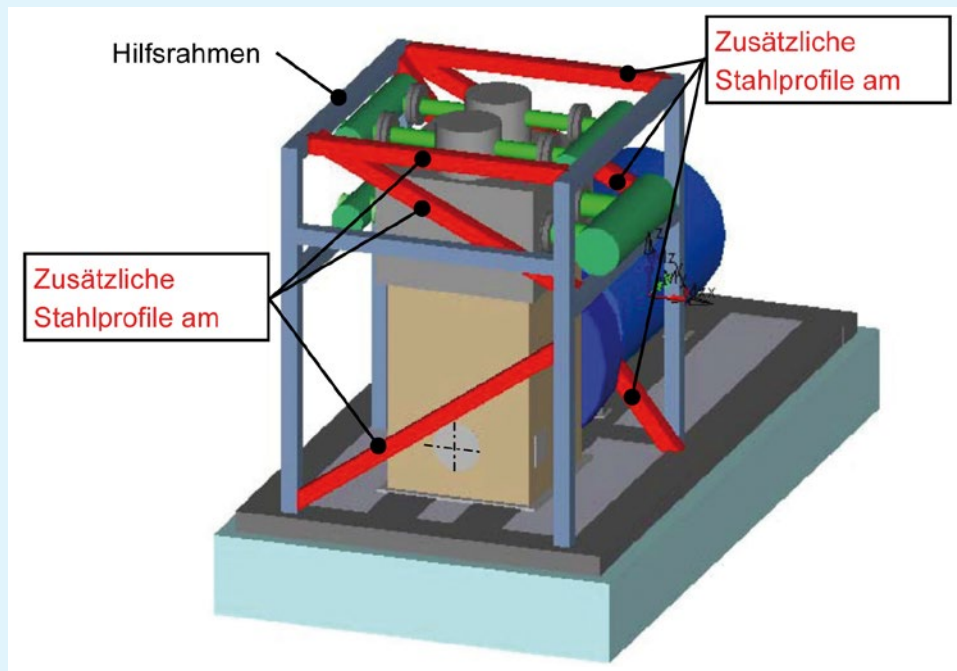
Abbildung j6: Verdichter (Prinzipkizze) nach Umsetzung der Modifikation am Hilfsrahmen.

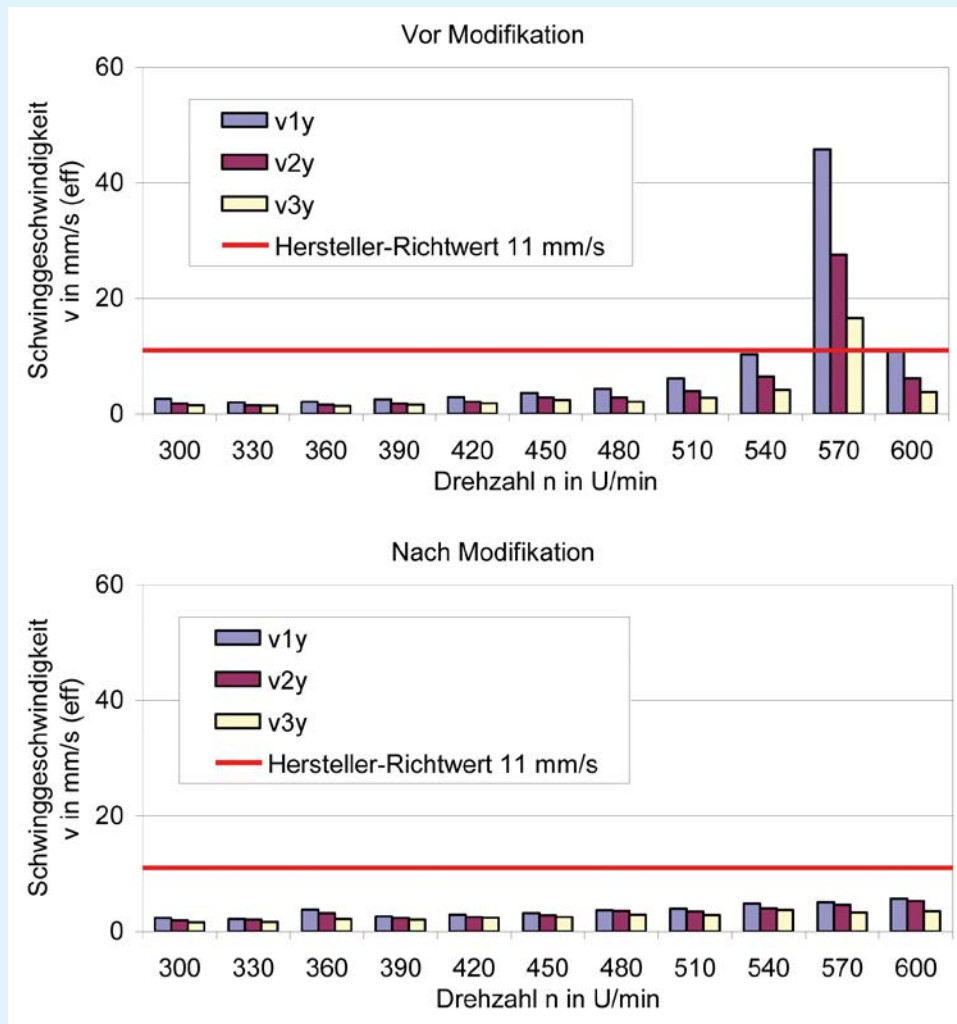
Die Gegenüberstellung der vor und nach der Umsetzung der Modifikation gemessenen mechanischen Schwingungen zeigt eine deutliche Verbesserung der Schwingungssituation der Verdichteranlage. Die Richtwerte des Verdichterherstellers werden nun im gesamten Drehzahlbereich durchweg eingehalten. Die Verdichteranlage wird seit Umsetzung der Modifikation zur vollsten Zufriedenheit der Projektpartner betrieben.

Abbildung j7: Vergleich der gemessenen mechanischen Zylinderschwingungen vor und nach der Modifikation bei typischen Drehzahlen und Hersteller-Richtwert 11 mm/s (eff).
