Probleme bei der Inbetriebnahme einer gasgeschmierten Gleitringdichtung eines Getriebeturboverdichters

Dr.-Ing. Johann Lenz
KÖTTER Consulting
Engineers, Rheine

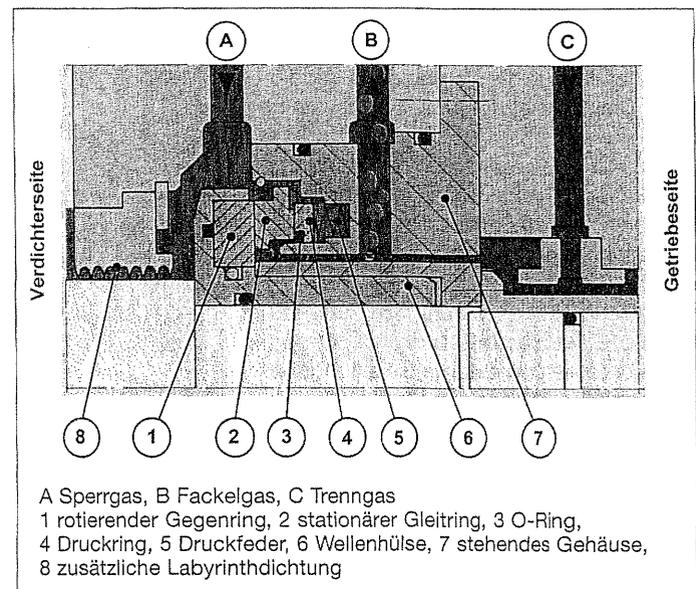
Die Dichtung besteht aus einem stationären federbelasteten Gleitring und einem rotierenden Gegenring (Bild 2). Die Dichtfläche dieser beider Ringe gleitet berührungslos aufeinander. Im äußeren Bereich des rotierenden Gegenringes wird aufgrund der eingearbeiteten Nuten das abzudichtende Gas eingefördert und verdichtet. Man unterscheidet in der Nutgeometrie zwischen drehrichtungsabhängigen (unidirektionalen) und drehrichtungsunabhängigen (bidirektionalen) Nuten (Bild 3).

Bild 2:
Funktionale Anordnung einer gasgeschmierten Gleitringdichtung [1, 2]

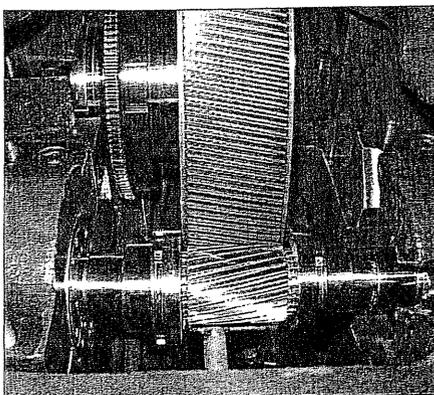
In einer neu installierten Chemiefabrik wurde die Inbetriebnahme eines Anlagenteils über mehrere Monate verzögert. Grund war ein zum wiederholten Male defektes Gleitringdichtungssystem an der Ritzelwelle eines Getriebeturboverdichters (Bild 1).

Bild 1: Einblick auf Ritzelwelle (Vordergrund) und Radwelle eines Getriebeturboverdichters

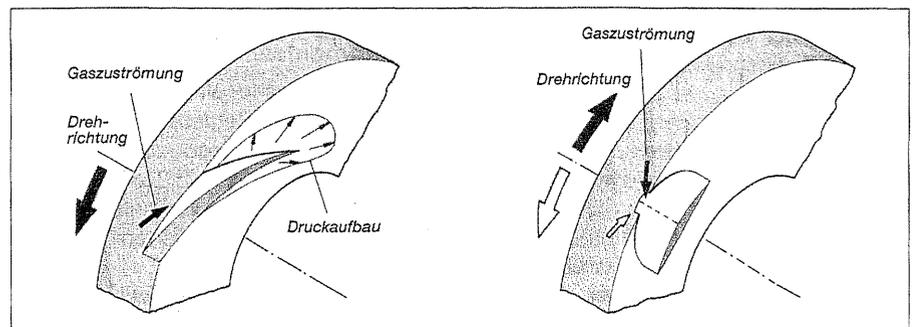
Bild 3: Drehrichtungsabhängige (links) und drehrichtungsunabhängige (rechts) Nutgeometrie des rotierenden Gegenringes [1, 2]

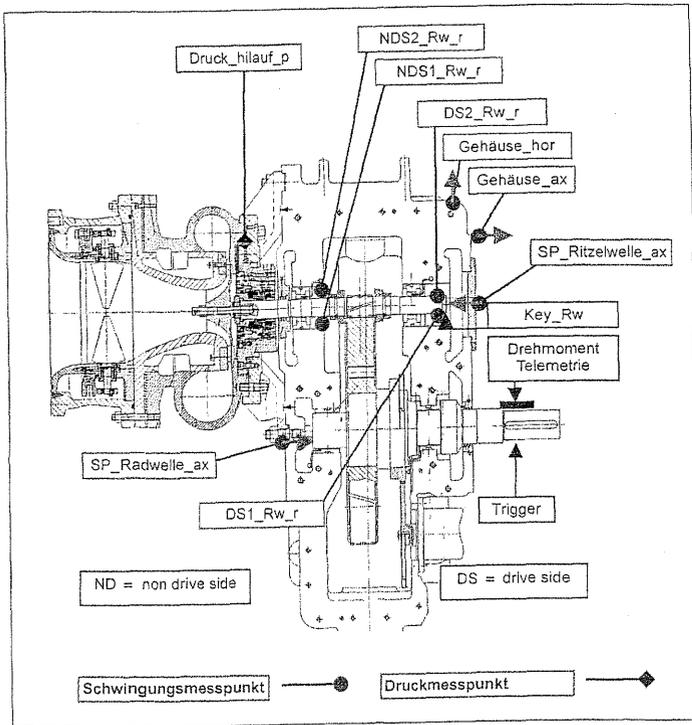
Bild 4: Messpunkte am Getriebeturboverdichter

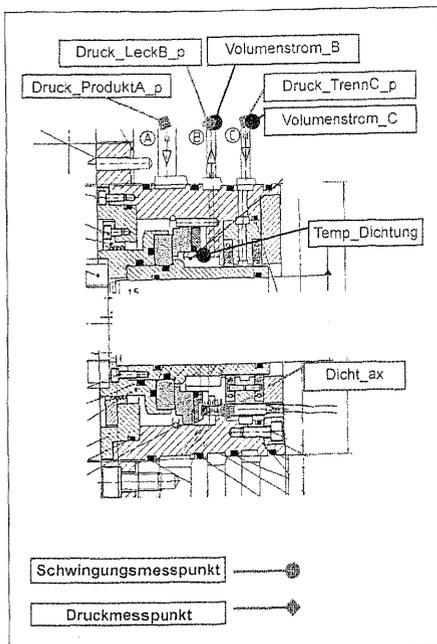
Bild 5: Messpunkte im direkten Bereich der Gleitringdichtung

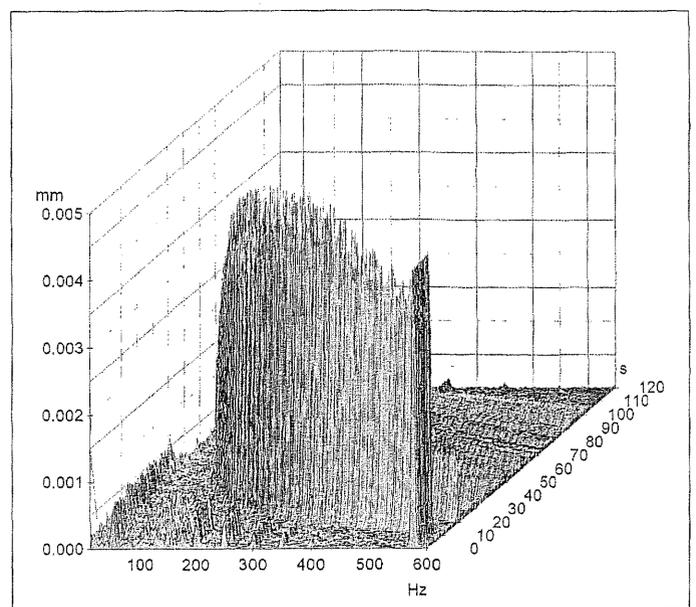
Die Amplitude der Wellenschwingung wies weder beim Hoch- noch beim Auslauf des Verdichters auffällig resonant erhöhte Werte auf (1. Biegeeigenfrequenz liegt bei ca. 200 Hz) (Bild 6). Auch im stationären Betrieb wurden die zulässigen Grenzwerte der radialen Wellenschwingung nicht überschritten.

Bild 6: Wasserfalldiagramm der Amplitudenspektren der radialen Wellenschwingungen auf der Abtriebsseite der Ritzelwelle (non drive side, Messpunkt NDS1_RW_r) beim Auslauf (Betriebsdrehzahl ca. 570 Hz) des Verdichters

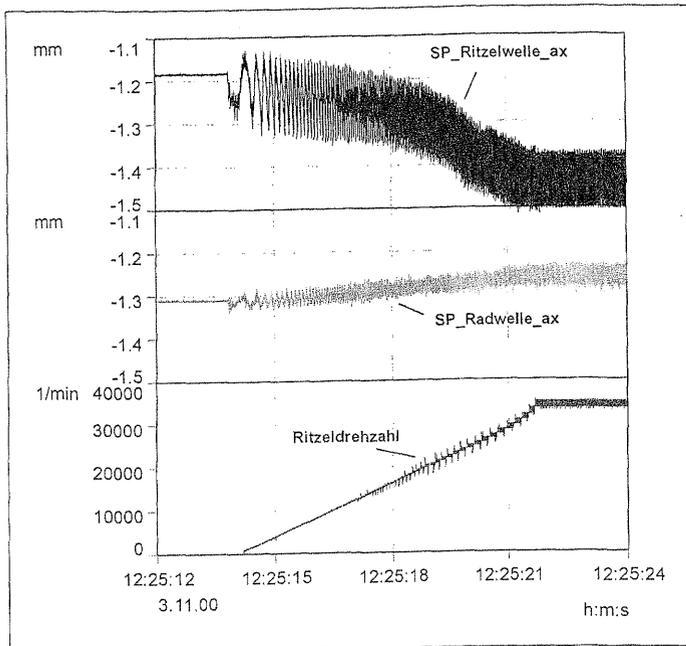
Hinsichtlich des ersten Punktes wurde beim Hochlauf des Verdichters die axiale Verschiebung der Ritzel- und Radwelle aufgezeichnet (Bild 7). Es zeigt sich eine Verschiebung der Ritzelwelle um ca. 0,3 mm sowie der Radwelle um ca. 0,05 mm in Richtung der Verdichterseite (siehe Messpunktlage in Bild 4). Ein Vergleich mit dem vorgegebenen mechanischen Spiel des Druckkamms (0,25 mm)

Bild 7: Axiale Verschiebung der Ritzel- und Radwelle beim Hochlauf des Verdichters

sowie des Axiallagers (0,1 mm) bestätigt die Zulässigkeit der im Betrieb festgestellten Verschiebungen.

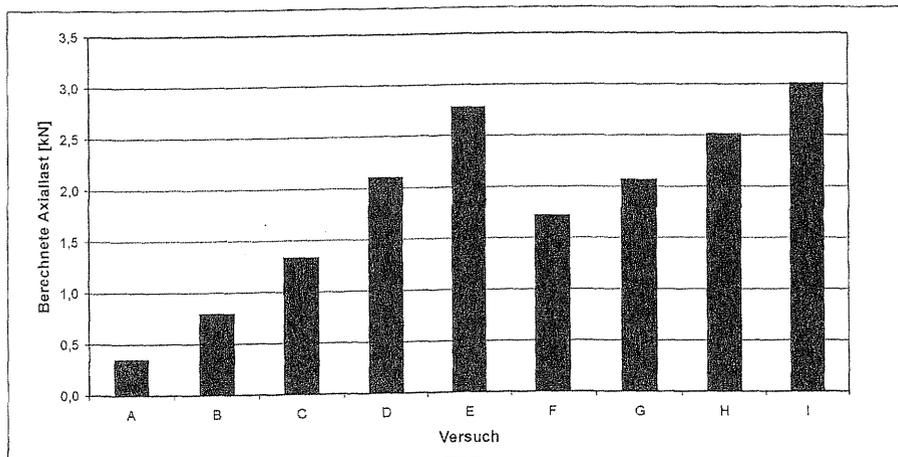
Die absoluten und dynamischen Drücke vor und hinter dem Laufrad sowie in den verschiedenen Dichtungsabschnitten wurden zeitgleich mit den Schwingungen und Verschiebungen der beiden Wellen gemessen. Durch Rückrechnung der Drücke über die verschiedenen beaufschlagten Flächen sowie den Impulssatz konnte die in den insgesamt neun Betriebspunkten an der Ritzelwelle angreifende Axiallast berechnet werden (Bild 8).

Bild 8: Aus den Messdaten berechnete Axiallast der Ritzelwelle in den verschiedenen Betriebspunkten

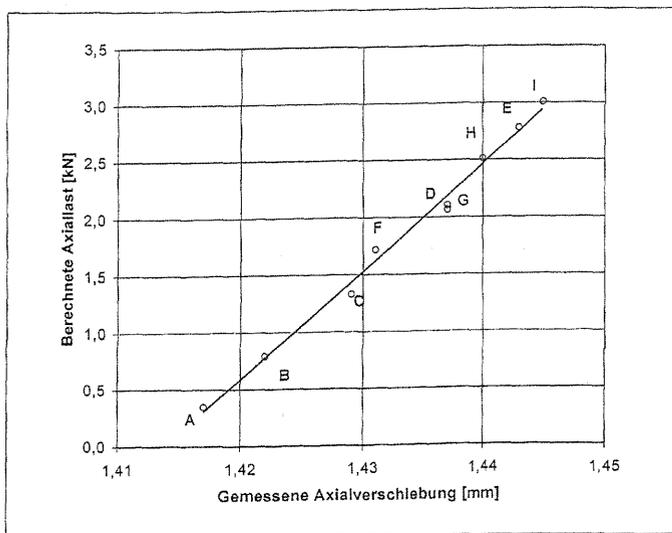
In Bild 9 sind diese Berechnungsergebnisse mit den in den verschiedenen Betriebszuständen gemessenen absoluten axialen Ritzelwellenverschiebungen dargestellt.

Ausgehend von dem Betriebspunkt A zeigt sich auch durch die in dem Diagramm eingezeichnete Gerade eine sehr gute lineare Abhängigkeit zwischen der Axialverschiebung und der Axiallast, so dass eine axiale Instabilität der Ritzelwelle (wie z. B. durch Schubumkehr der Ritzelwelle) im stationären Zustand ausgeschlossen werden kann.

Bild 9: Vergleich von gemessener Axialverschiebung und der aus den Messdaten berechneten Axiallasten an der Ritzelwelle für die verschiedenen Betriebspunkte

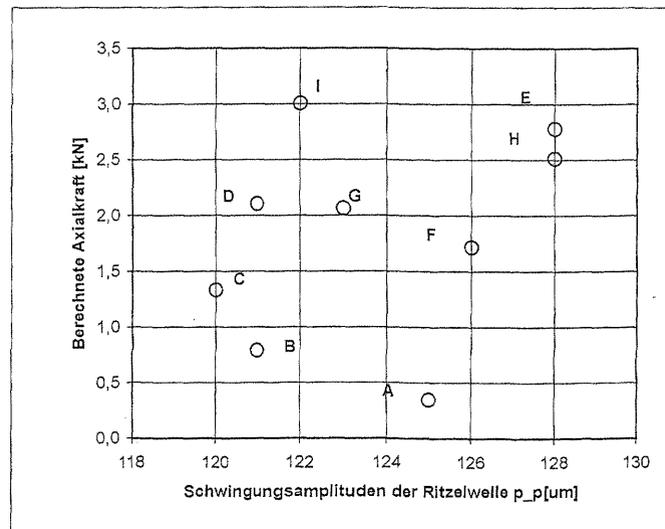
Bild 10: Vergleich von gemessenen Axialschwingungen und der aus den Messdaten berechneten axialen Kräfte an der Ritzelwelle für die verschiedenen Betriebspunkte

Ritzelwellenschwingungen dargestellt. Es ist hier kein funktionaler Zusammenhang zu den angreifenden Kräften an der Ritzelwelle festzustellen.

Neben diesen bisher unauffälligen Erkenntnissen wurde jedoch ein erhöhter Pegel der axialen Wellenschwingungen der Ritzelwelle (Bild 10) festgestellt. Das gemessene Spektrum, dargestellt in Bild 11, weist für die Axial-schwingung der Ritzelwelle eine Amplitude von ca. 55 µm bei der Drehfrequenz der langsam laufenden Radwelle von 49,5 Hz auf.

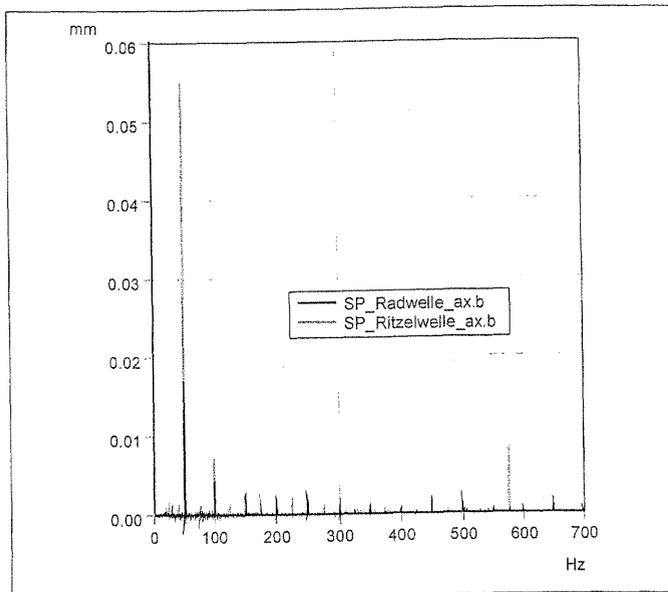
Bild 11: Amplitudenspektren der gemessenen axialen Schwingungen von Ritzel- und Radwelle

Der vom Hersteller angegebene Grenzwert für die Axial-schwingung der Dichtung wird überschritten, so dass eine unzulässige Belastung der Dichtung dabei durchaus eintreten kann. Bemerkenswert war, dass die Axial-schwingung der angetriebenen Radwelle bei dieser Drehfrequenz nur eine Amplitude von ca. 18 µm aufweist (Bild 11).

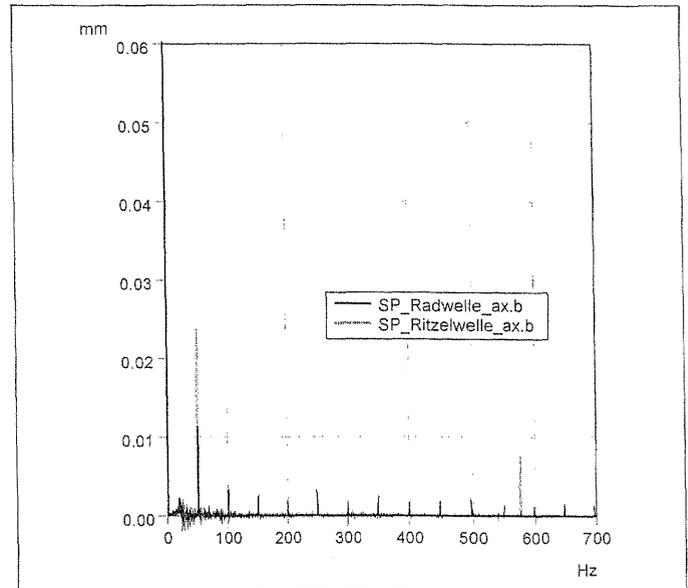
Bild 12: Amplitudenspektren der gemessenen axialen Schwingungen von Ritzel- und Radwelle nach dem Auswuchten

Ritzelwelle verstärkt wird. Eine zeitgleiche Messung, der zur Wellenlage um 90° versetzten horizontalen Gehäuseschwingung, zeigt eine überhöhte Schwinggeschwindigkeit von $v_{eff} = 5,6$ mm/s mit einer markanten Amplitude von 7 mm/s ebenfalls in der Drehfrequenz der Radwelle. Da die Rundlaufgenauigkeit der langsam laufenden Radwelle schon im Vorfeld mehrfach überprüft worden war, wurde die Radwelle dynamisch am Kupplungsflansch gewuchtet. Damit konnte die horizontale Gehäuseschwingung auf einen Effektivwert von 1,2 mm/s reduziert werden. Gleichzeitig wurde auf diese Weise auch die erhöhte Axial-schwingung der Ritzelwelle auf eine Amplitude von ca. 23 µm vermindert (Bild 12).

auch für die mehrfach aufgetretenen Beschädigungen der Gleitringdichtung war eine Unwucht im langsam laufenden Antriebstrang. Nach präzisiertem dynamischen Auswuchten an der Kupplung zwischen dem Getriebe und dem E-Motor konnten die Gehäuseschwingungen entscheidend vermindert werden. Parallel dazu reduzierten sich die Axial-schwingungen der Ritzelwelle und damit auch der Gleitringdichtung um mehr als die Hälfte. Es zeigte sich, dass in dieser Getriebebauweise die Axial-schwingungen der schnelllaufenden Ritzelwelle

Darüber hinaus wurde die eingesetzte bidirektionale Gleitringdichtung durch eine ursprünglich schon einmal am Verdichter eingesetzte schwingungsunempfindlichere unidirektionale Dichtung ersetzt. Nach der Umsetzung der Maßnahmen konnte der Verdichter problemlos in Betrieb genommen werden und läuft seit Dezember 2000 ohne weitere Störungen.
