Schwingungstechnische Untersuchung zu Lagerschäden an einer Methankreiselpumpe

Vibration analysis of bearing failures at a centrifugal pump for methane

Dr.-Ing. J. Steinhausen, KÖTTER Consulting Engineers KG, Rheine

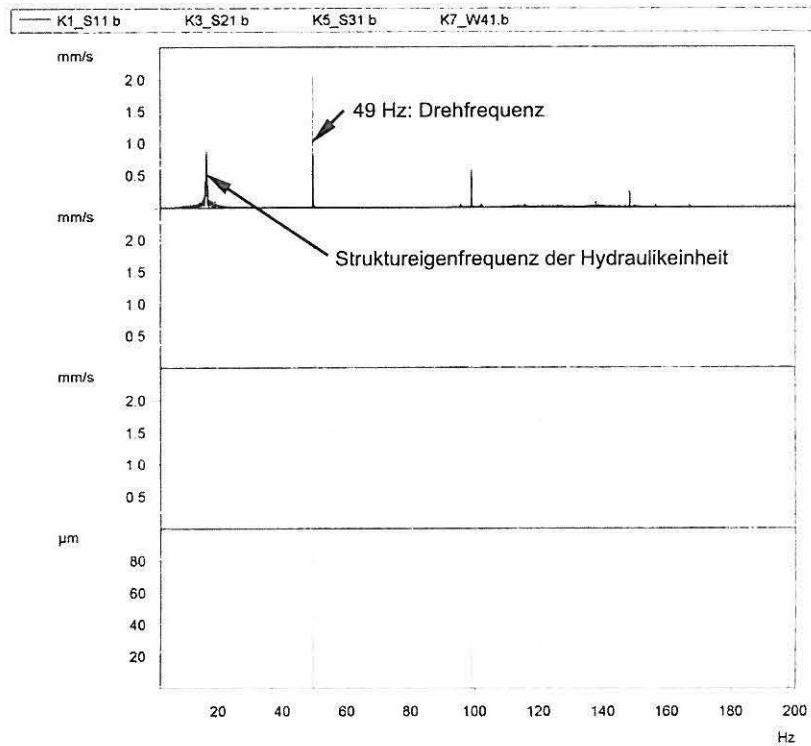
Bild 4: FFT-Analyse der Signale S11, S21, S31 und W41, Prüfstandmessung, $Q = 3,9 \text{ m}^3/\text{h}$

Die Spektralanalyse der Messsignale zeigt, dass die Schwingungen im Wesentlichen durch die Frequenzkomponenten der 1. Ordnung (ca. 50 Hz) bis etwa zur 3. Ordnung (ca. 150 Hz) der Drehfrequenz bestimmt werden. Die Komponente der 1. Ordnung ist dabei in allen Signalen dominierend, siehe Bild 4. Eine starke Abhängigkeit der Amplituden (der einzelnen Ordnungen) vom Betriebspunkt der Pumpe zeigt sich nicht. In den Messwerten der Ebene 1 tritt eine zusätzliche drehzahlsynchrone Frequenzkomponente bei ca. 16,1 Hz auf, siehe Bild 4, S11.

Die Amplitude dieser Komponente ist über die Zeit nicht konstant sondern stochastisch verteilt. Da eine Frequenzverschiebung bei einer Pumpendrehzahl von 1.500 1/min nicht stattfindet, ist diese Schwingungskomponente auf eine Struktureigenfrequenz der Hydraulikeinheit zurückzuführen. Die an den Positionen S11 und S12 mit einem Impulshammer (Modalanalyse) im Vorfeld ermittelten Eigenfrequenzen knapp unterhalb von 16 Hz belegen diese Interpretation.

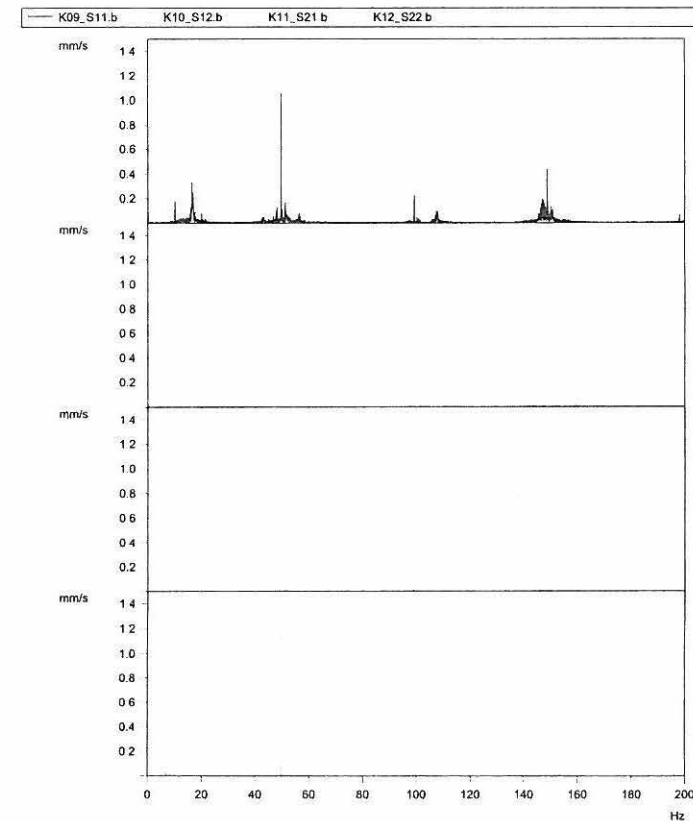
Bild 5: Amplitudenspektren der Schwinggeschwindigkeiten in den Messebenen 1 und 2, Signale S11, S12, S21 und S22 kurz nach Wiederinbetriebnahme

Die Bilder 5 und 6 zeigen die Amplitudenspektren der Schwingungssignale ca. eine Stunde nach der Wiederinbetriebnahme der Kreiselpumpe in der Anlage. Die gemessenen Schwinggeschwindigkeiten (bzw. Wellenschwingungen) in den Ebenen 1 bis 4 werden jeweils durch die Frequenzkomponente der 1. Ordnung der Drehfrequenz (ca. 49,5 Hz) dominiert.

In den Messsignalen (Schwinggeschwindigkeit) der Messebene 1 (Messpunkte S11 und S12) am Inducer der Kreiselpumpe ist neben den Frequenzkomponenten der 1. bis zur 3. Ordnung die aus der Prüfstandsmessung bereits bekannte Komponente bei ca. 16 Hz zu erkennen.

Insgesamt liegt das Schwingungsniveau kurz nach der Inbetriebnahme unterhalb der zulässigen Werte gemäß API Standard 610 (5 mm/s eff, [5]) sowie DIN 10816 – Teil 3 (2,8 mm/s eff, [4]), siehe Tabelle 4. Im Vergleich zu den auf dem Prüfstand gemessenen Werten (Wasserbetrieb) zeigt sich ein reduziertes Schwingungsniveau, vgl. Tabelle 3.

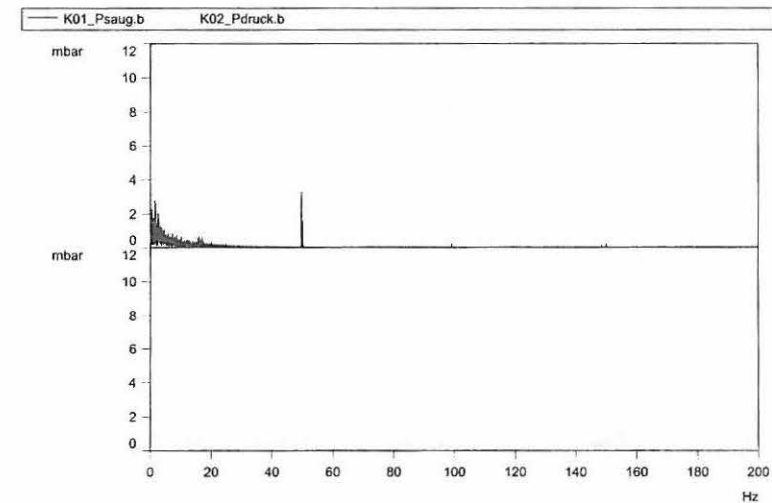
Bild 7: Amplitudenspektren der Druckschwankungen an den Messpositionen auf der Saug- (Psaug) und Druckseite (Pdruck) der Kreiselpumpe

Die gemessenen dynamischen Druckschwankungen werden ebenfalls von der 1. Ordnung dominiert, siehe Bild 7. Das Pulsationsniveau liegt unauffällig auf der Saug- und der Druckseite deutlich unter 0,5 % bezogen auf den jeweiligen statischen Druck.

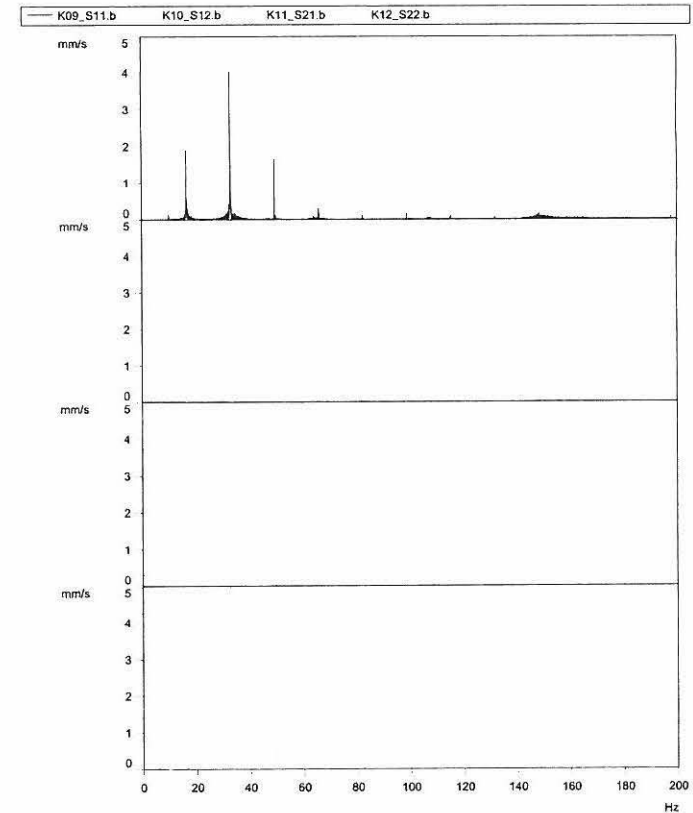
Bild 8: Amplitudenspektren der Schwinggeschwindigkeiten in den Messebenen 1 und 2 nach ca. 15 Betriebsstunden

Bei der Kontrolle der Schwingungs- und Pulsationssituation an der Kreiselpumpe nach ca. 15 Betriebsstunden wird an der Messebene 1 (S11 und S12) eine weitere subsynchrone Frequenzkomponente bei ca. 32 Hz festgestellt. Diese dominiert zunächst das Schwingungsgeschehen in der Messebene 1 am Inducer, siehe Bild 8. Zeitgleich kann ein Abfall der Förderhöhe der Kreiselpumpe festgestellt werden (Aufzeichnung durch Prozessleitsystem), wodurch sich ein erneuter Schaden an der Pumpe ankündigt.

Die Amplitude der 32 Hz-Komponente beträgt etwa das 3-fache der Komponente der 1. Ordnung. Es ist zu erkennen, dass die Frequenzkomponente bei 16,5 Hz gegenüber dem Zustand kurz nach der Inbetriebnahme angestiegen ist. Das Schwingungsniveau in der Messebene am Inducer hat sich deutlich erhöht und liegt über dem zulässigen Richtwert. Die 32 Hz-Komponente ist weniger stark ausgeprägt auch in den Messebenen 2, 3 und 4 zu finden.

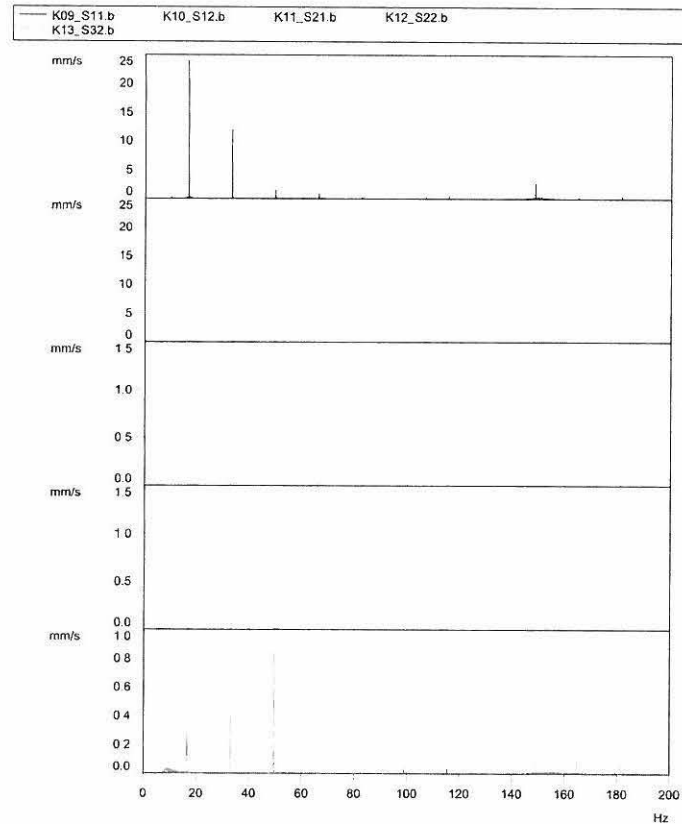
Bild 9: Amplitudenspektren der Schwinggeschwindigkeiten an den Messpunkten S11, S12, S21, S22 und S32 nach ca. 19 Betriebsstunden

Innerhalb der nächsten 4 Stunden wächst das Schwingungsniveau am Inducer auf ca. 19 mm/s eff (Messpunkt S11) weiter an. Die Schwingungen werden in dieser Messebene nun von der 16,5 Hz-Komponente bestimmt, siehe Bild 9.

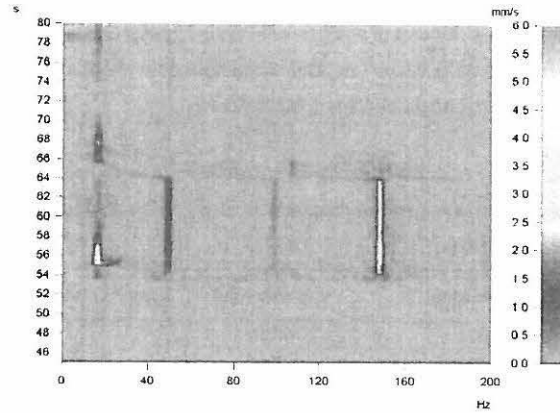
Bild 10: Zeit-Frequenz-Amplitudenspektrum der Schwinggeschwindigkeit am Messpunkt S11 beim Startvorgang (ca. $t = 54$ s) und beim Auslaufen der Pumpe (ca. $t = 64 - 68$ s)

Die Schwingungssignale während des probeweisen Anfahrens bzw. Abschaltens der Pumpe (in der Anlage) zeigen, dass bei ca. 16 Hz die Struktureigenfrequenz der Hydraulikeinheit durchfahren wird, siehe Bild 10. Im stationären Betrieb fällt auf, dass die Amplitude der 16 Hz-Komponente stochastisch über die Zeit stark variiert, siehe Bild 11. Dies bedeutet, dass diese Struktureigenfrequenz stochastisch angeregt wird. Eine derartige Anregung kann z. B. durch Turbulenzen innerhalb des Pumpentopfes auftreten.

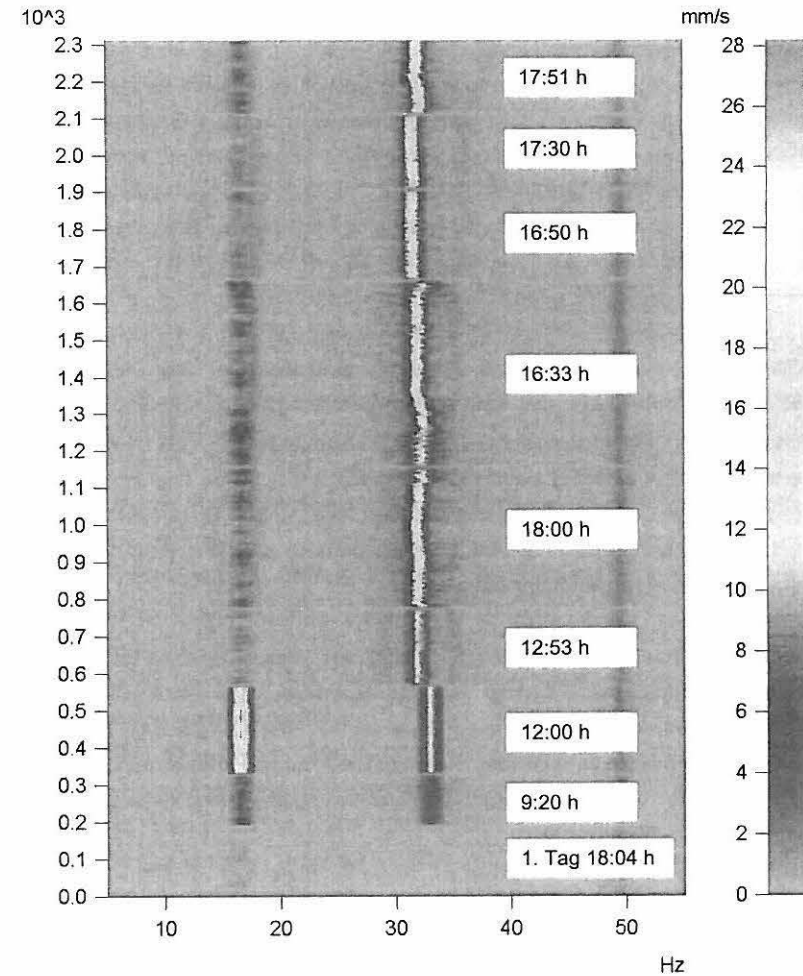
Bild 12: Vergleich der Zeit-Frequenz-Amplitudenspektren der Schwinggeschwindigkeit am Messpunkt S11 für verschiedene stationäre Betriebszustände der Kreiselpumpe

Die Messungen zeigen weiterhin, dass die subsynchrone 32 Hz-Komponente ihre Frequenz (im Gegensatz zur 16 Hz-Komponente) geringfügig um ca. $\pm 0,5$ Hz verändert. Bild 12 zeigt zur Verdeutlichung der Frequenzschwankungen die Zeit-Frequenz-Spektren zu verschiedenen Zeitpunkten zusammen in einer Darstellung. Generell liegt die 32 Hz-Komponente jedoch im Bereich $0,5 - 0,95 \cdot$ Drehfrequenz und kann nach [1] und älteren Untersuchungen [2, 3] einer Rotorinstabilität zugeordnet werden.

- a) Die festgestellte subsynchrone Schwingungskomponente liegt im Bereich $0,5 - 0,95 \cdot$ Drehfrequenz und kann einer Rotorinstabilität zugeordnet werden, vgl. hierzu z. B. [1]. Die ausgeführten Spiele der Radiallager und/oder die Dichtspalte der einzelnen Stufen zwischen Laufrad und Gehäuse, das heißt die Paarung der Spalt- und Laufringe, wirken destabilisierend auf den Rotor. Dies führt zu einer Selbsterregung des Rotors und als Folge davon auch zum Verschleiß des Lagers und zum Anstreifen rotierender Bauteile.

1. Überprüfung der Auslegung der Radiallager (Gleitlager) der Hydraulikeinheit, ggf. Verstärkung der Tragfähigkeit der Radiallager, z. B. Erhöhung der Baulänge. Ggf. ist der Lagerspalt durch tiefe Nuten in axialer Richtung zu unterbrechen.
2. Reduktion der Umfangsgeschwindigkeit innerhalb der Dichtspalte, z. B. durch Verwendung von glatten Spalten (Laufring ohne Nuten in Umfangsrichtung).
3. Überprüfung der Auslegung des Inducers (Laufrad vor Eintritt 1. Stufe), ggf. Verzicht auf den Inducer (Anregung reduzieren).
4. Versteifung (Biegesteifigkeit) der unteren Pumpenkonstruktion/Hydraulikeinheit, z. B. durch Erhöhung der Wandstärke des Druckrohres im Druckkopf und des Verbindungsrohres, Anschweißen von Stegblechen an die genannten Rohre (Resonanzüberhöhung reduzieren).
