Ungewöhnliche Wellenschwingungssignale an einem Verdichter.

MASCHINENDYNAMIK

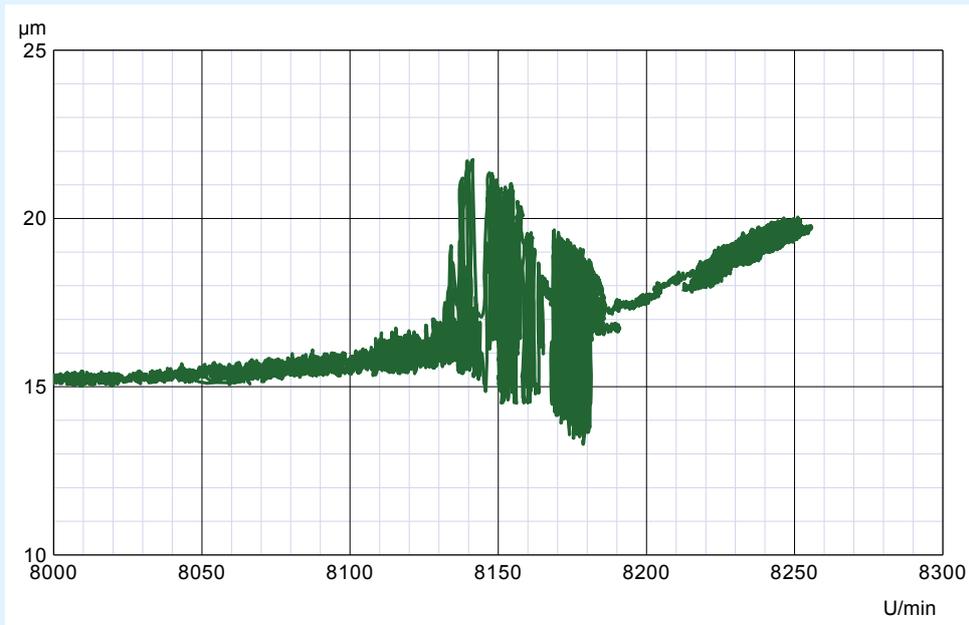
Die vorhandene Wellenschwingungsmessung zeigte an einem der beiden Gleitlager der HD-Stufe in einem ganz bestimmten Drehzahlbereich sprunghafte Änderungen des Spitze-Spitze-Wertes an beiden um 90° versetzten Sensoren (Abbildung 1). Unterhalb von 8.130 min⁻¹ und oberhalb von 8.185 min⁻¹ sind die Werte relativ konstant, in dem kleinen Bereich dazwischen springen die Schwingungswerte. Dieses Phänomen war beliebig reproduzierbar. Insgesamt lagen die Wellenschwingungswerte mit maximal 22,8 µm (S-S) im zulässigen Bereich. Die DIN ISO 7919 gibt für uneingeschränkten Dauerbetrieb einen Grenzwert von 96 µm (S-S). Da aber nicht ausgeschlossen werden konnte, dass es sich um einen sich anbahnenden Schaden handelt, wurden von KÖTTER Consulting Engineers umfassende Messungen und Analysen durchgeführt, zumal die Lagertemperatur an einem Lager schon etwas höher lag als am zweiten Lager.

Darstellung des Spitze-Spitze-Wertes eines Wellenschwingungssignals der HD-Stufe über der Drehzahl

Auf unsere Empfehlung hin wurde daher zum nächsten planmäßigen Stillstand das Lager geöffnet und ein zu kleines Lagerspiel entdeckt (falsch gewählte Lagerschalen). Nach der Korrektur wurde der Wellenstrang wieder angefahren und läuft seitdem ohne die sprunghaft schwankende Schwingungssignale einwandfrei.

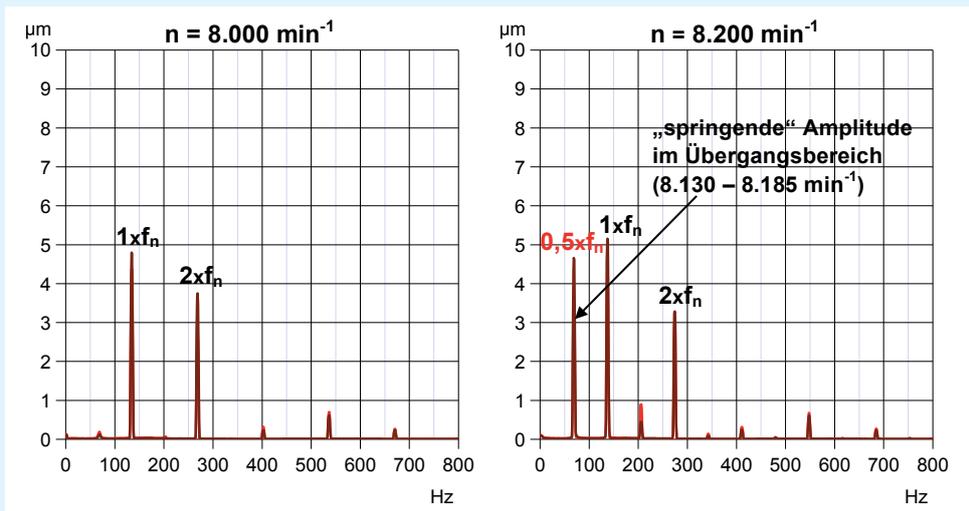
Die Amplitudenspektren der Wellenschwingungssignale (Abbildung 2) zeigten unterhalb von 8.130 min⁻¹ Schwingungskomponenten der Drehfrequenz sowie deren Harmonische (Restunwucht und Runout). Oberhalb dieser Drehzahl trat jedoch eine Schwingungskomponente bei halber Drehfrequenz auf, die bis zu einer Drehzahl von 8.185 min⁻¹ anwesend war und wieder verschwand, allerdings oberhalb von 8.185 min⁻¹ immer vorhanden war. Dieses führt zu dem in Abbildung 1 dargestellten Verhalten. Die Analyse zeigte, dass diese zusätzliche Schwingungskomponente exakt und phasenstarr bei halber Drehzahl lag. Dieses Phänomen kann dann auftreten, wenn z.B. das Lagerspiel nicht korrekt ist und sich gleichzeitig eine Biegeeigenfrequenz in der Nähe der halben Drehzahl befindet. Laut Typenschild liegt die 1. Biegeeigenfrequenz bei 4.250 min⁻¹, direkt benachbart mit 4,5% zur halben Drehzahlfrequenz.

Amplitudenspektren der Wellenschwingungssignale bei unterschiedlichen Drehzahlen
