Probleme nach der Revision an einem NH₃ Verdichter.

MASCHINENDYNAMIK

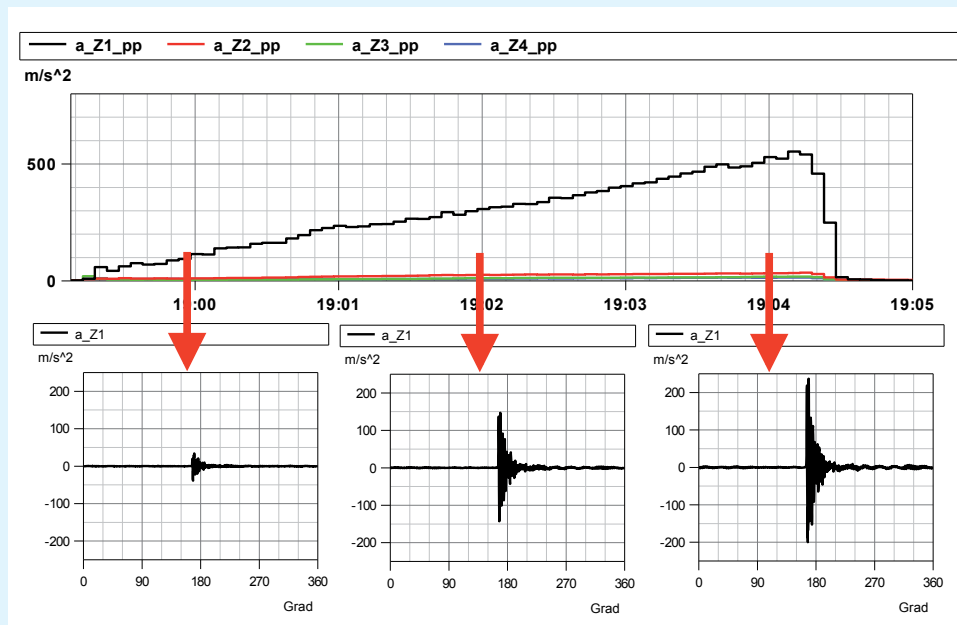
Zur Lokalisierung des Bauteils, welches für die Klopfgeräusche und erhöhten Schwingungen verantwortlich ist, wurden an den Zylindern und Kreuzkopfbahnen Schwingungssensoren installiert. Zusätzlich wurde eine OT-Markierung einmal pro Umdrehung erfasst. Alle Messdaten wurden auf einem mehrkanaligen Messwerterfassungssystem zeitsynchron mit hoher Abtastrate aufgezeichnet (Abbildung 1).

Werden die gemessenen Signale über dem Kurbelwinkel dargestellt, kann darüber hinaus der Zeitpunkt mit dem starken Anstieg des zum Klopfgeräusch korrelierenden Beschleunigungssignals der OT Position des Kolbens auf der Deckelseite des Zylinders Z1 zugeordnet werden. Durch die Erwärmung des Verdichters dehnt sich offensichtlich die Kolbenstange stärker aus als das Gehäuse und es kommt zu einem Anschlagen des Zylinders Z1 im OT. Durch eine Vergrößerung des deckelseitigen Totraumes konnten die Spiele so eingestellt werden, dass auch im betriebswarmen Zustand keine Klopfgeräusche mehr auftraten.

5 Sekunden Spitze-Spitze-Wert der Beschleunigung an den 4 Zylindern (s. oberes Diagramm) und Verlauf der Schwingbeschleunigung an dem Zylinder Z1 über den Kurbelwinkel zu drei unterschiedlichen Zeitpunkten (s. die unteren drei Diagramme)
