20. Workshop Kolbenverdichter 2016

Revision an einem NH₃ Worthington Kompressor

Jörg Patten

Dipl.-Ing. Robert Missal

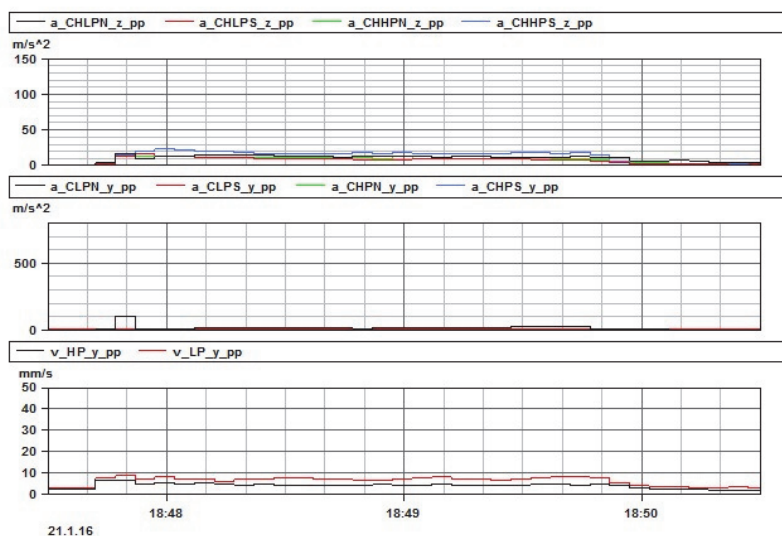
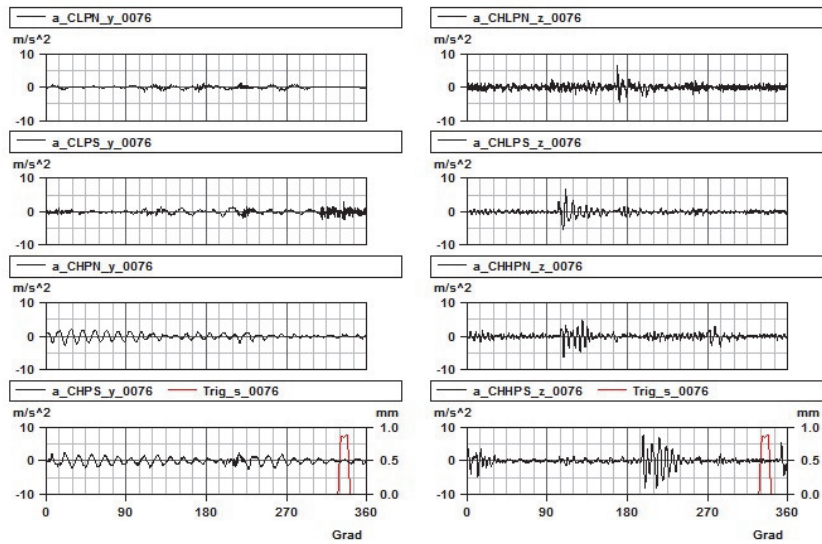
Zweiter Start

5 Sekunden Spitze-Spitze-Wert der Beschleunigung und Schwinggeschwindigkeit

Beschleunigungssignale an den Zylindern (links) und Kreuzköpfen (rechts)

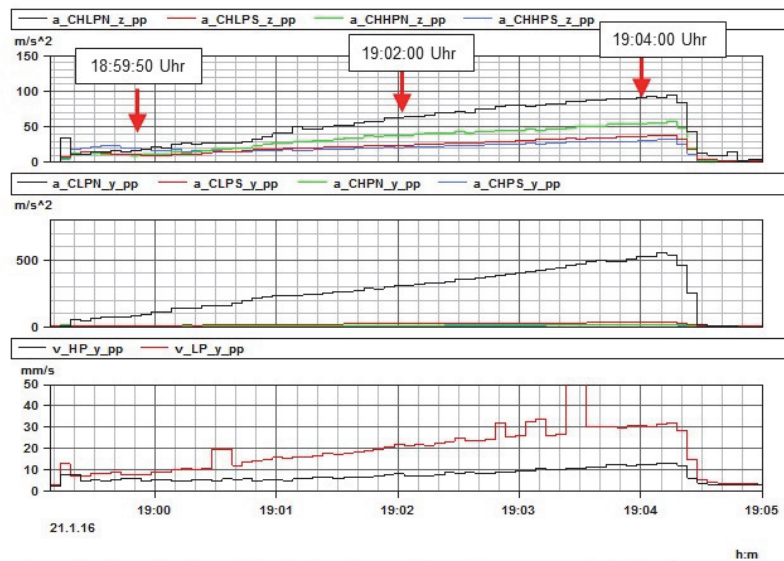
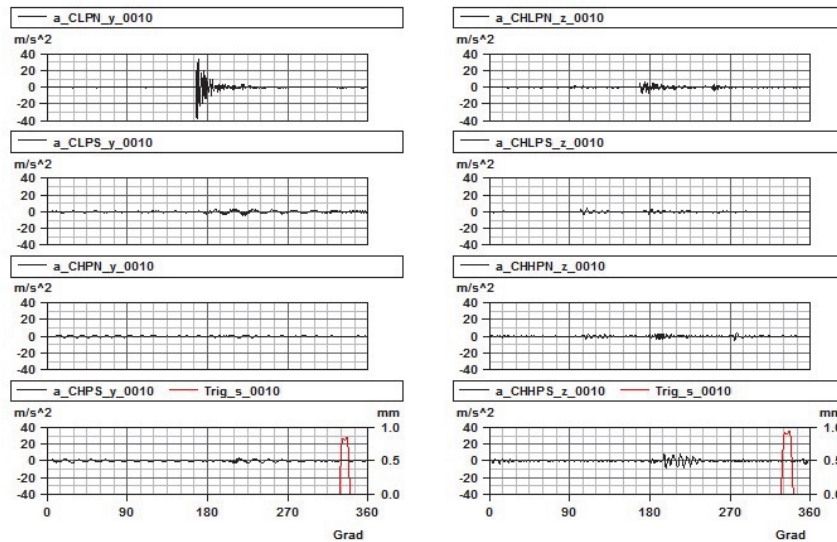
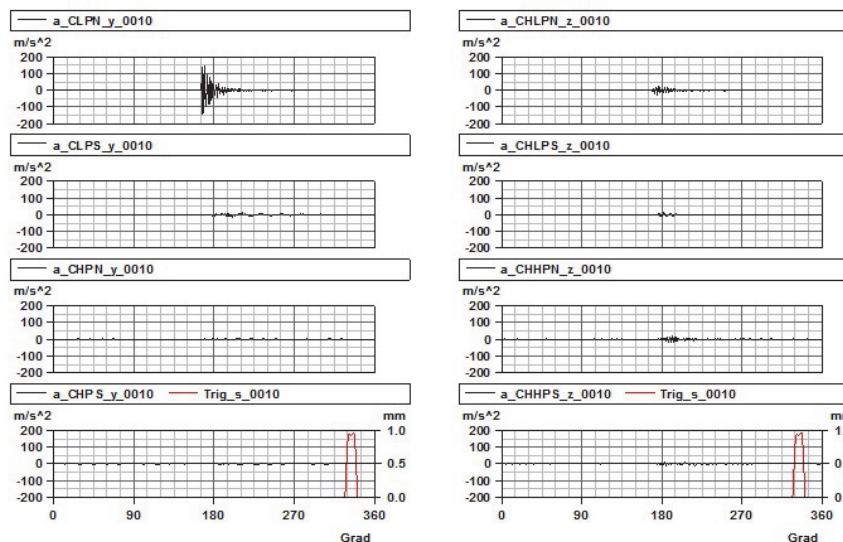
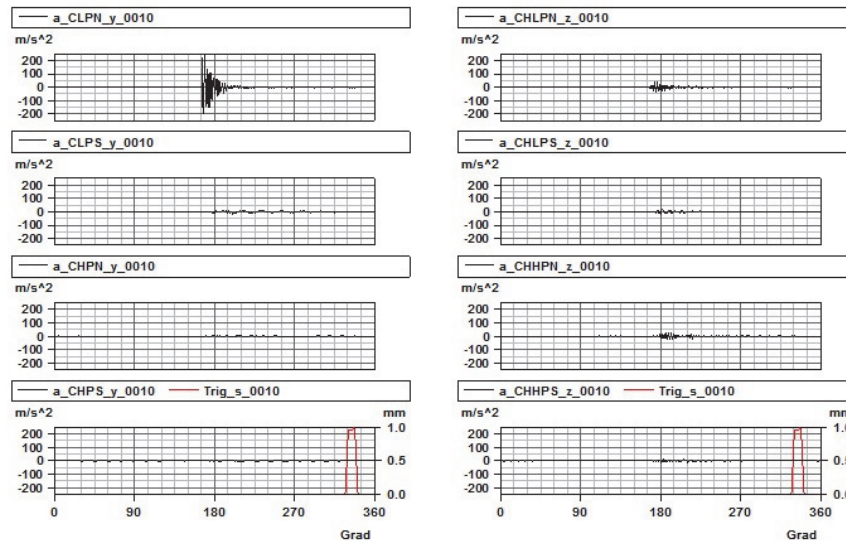
6. Messtechnische Untersuchung Dritter Start

5 Sekunden Spitze-Spitze-Wert der Beschleunigung und Schwinggeschwindigkeit

Beschleunigungssignale an den Zylindern (links) und Kreuzköpfen (rechts)

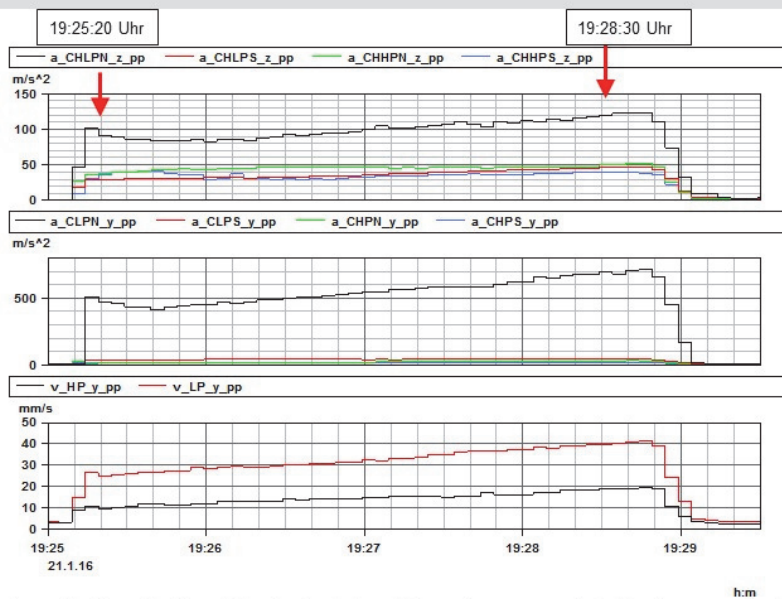
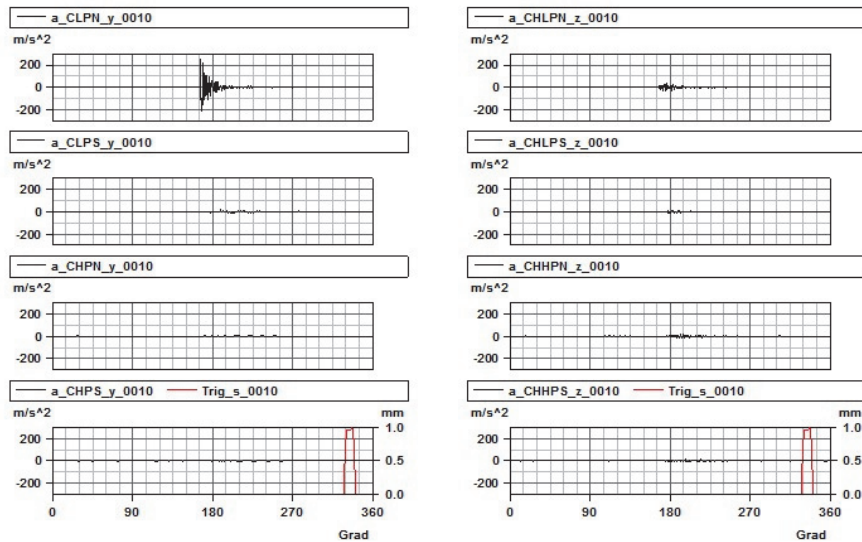
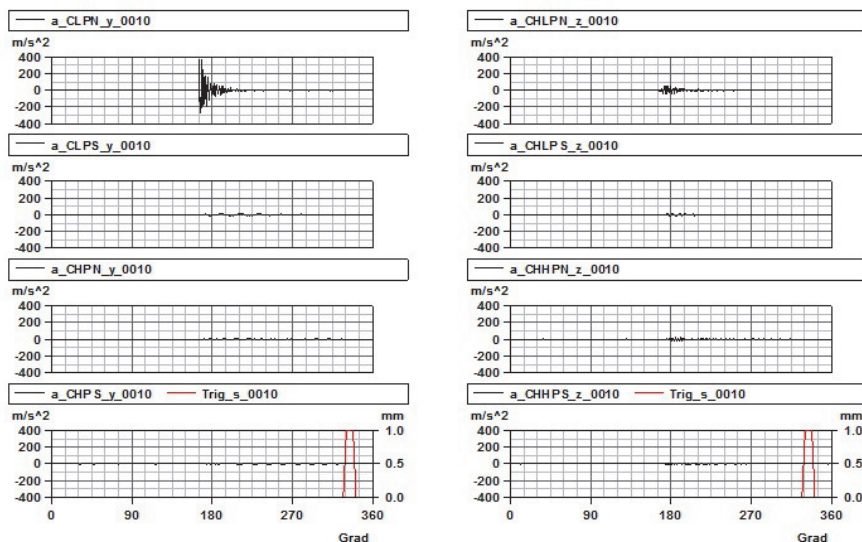
Vierter Start

5 Sekunden Spitze-Spitze-Wert der Beschleunigung und Schwinggeschwindigkeit

Beschleunigungssignale an den Zylindern (links) und Kreuzköpfen (rechts)

Die Messungen haben gezeigt, dass die gemessenen Schwingbeschleunigungen an dem Zylinder „low pressure north“ (a_CLPN) mit zunehmender Betriebszeit stark anstiegen. Die Ursache hierfür war ein Schlagen, welches bereits unmittelbar nach dem ersten Start des Verdichters bei einem Kurbelwinkel von ca. 170 °KW erkennbar war. Bei diesem Kurbelwinkel befindet sich der Kolben des deckelseitigen Verdichtungsraumes dieses Zylinders in der OT-Position. Es wurde daher vermutet, dass das Spiel zwischen dem Kolben und dem Zylinderkopf zu gering war. Bei der Erwärmung des Verdichters wuchs die Kolbenstange schneller als das Verdichtergehäuse, wodurch das vorhandene Spiel zwischen Kolben und Zylinderkopf aufgezehrt wurde und der Kolben anschlug.

Zur Verbesserung der Situation wurde der Kolben um 1,3 mm in Richtung Kurbelwelle versetzt.

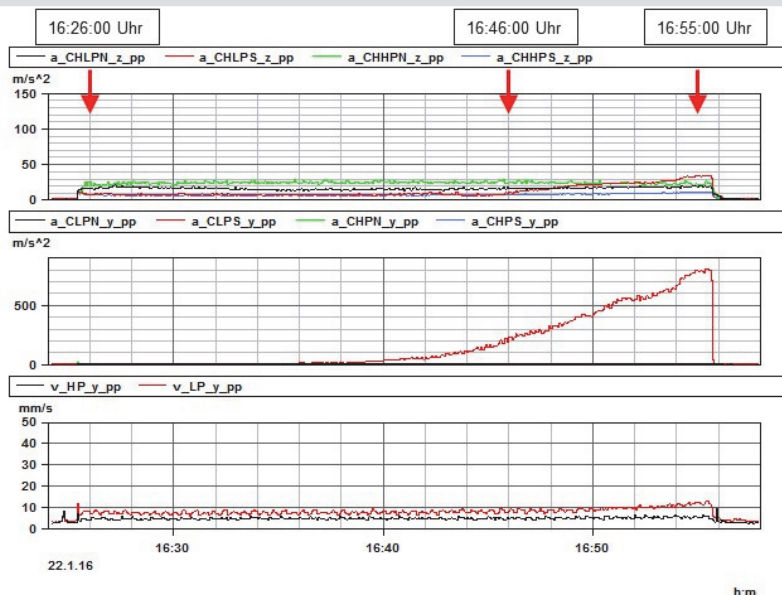
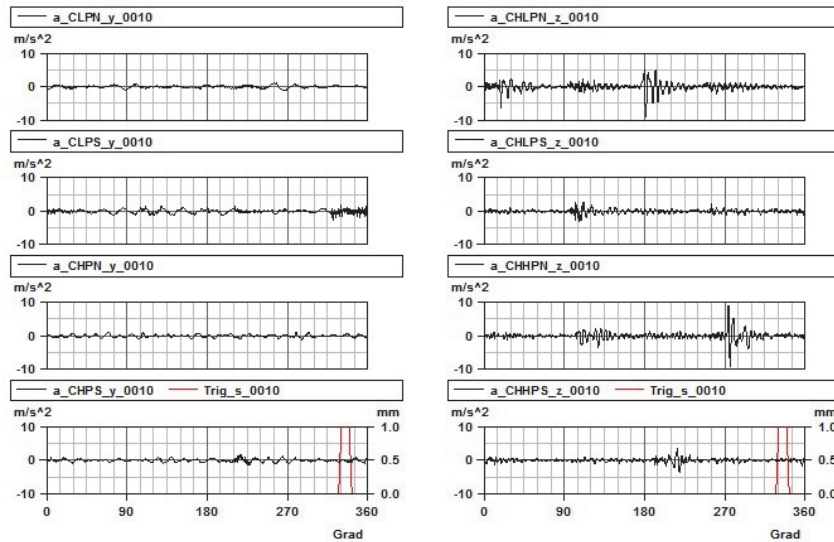
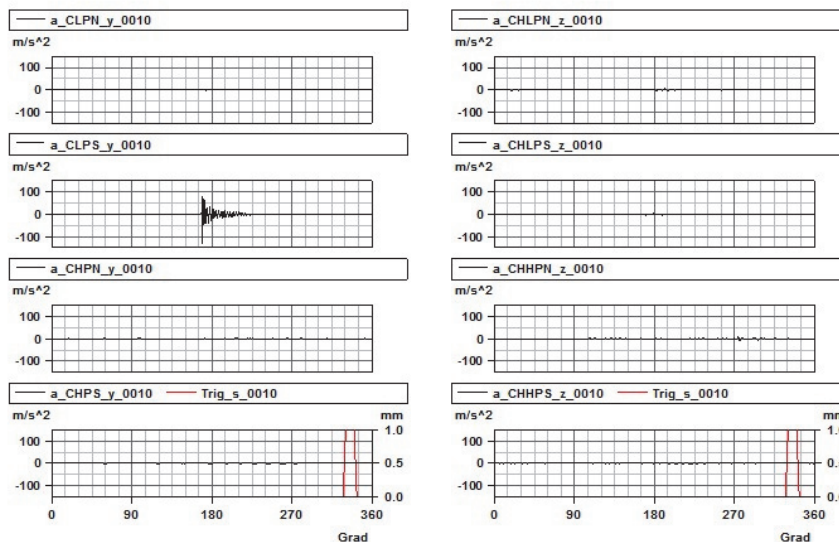
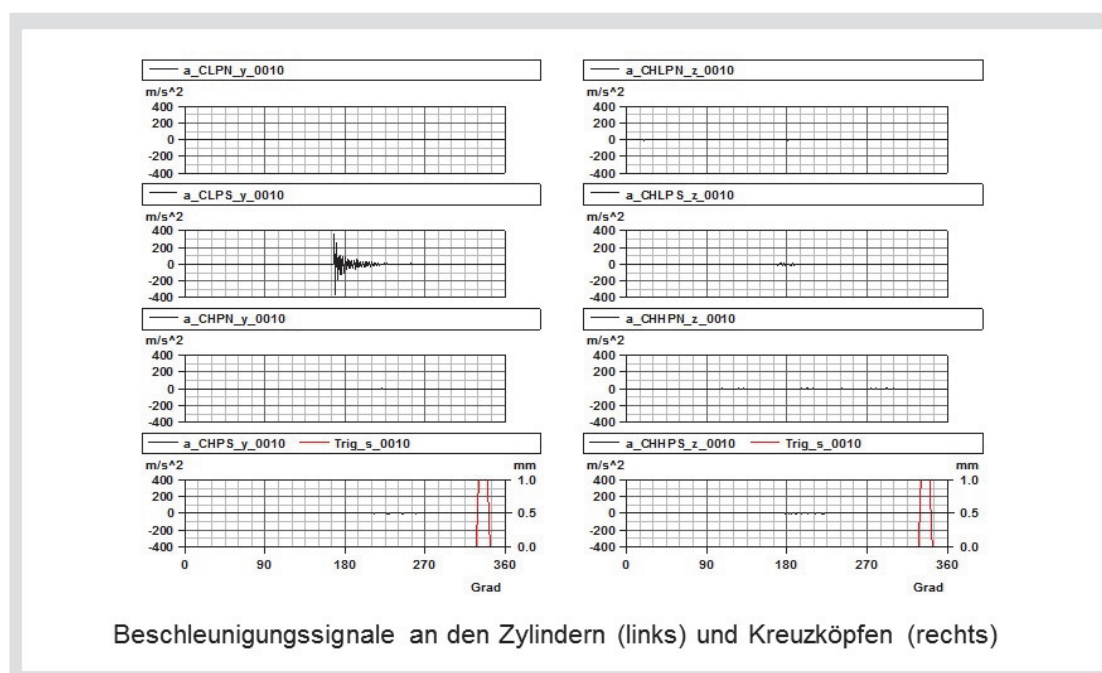
Fünfter Start

5 Sekunden Spitze-Spitze-Wert der Beschleunigung und Schwinggeschwindigkeit

Beschleunigungssignale an den Zylindern (links) und Kreuzköpfen (rechts)

Durch die Verschiebung des Kolbens vom Zylinder „low pressure north“ in Richtung Kurbelwelle konnte ein Anschlagen des Zylinders am Zylinderkopf nicht mehr beobachtet werden. Allerdings wurde jetzt bei längerer Betriebszeit (30 Minuten Testlauf) ein Anschlagen des Zylinders „low pressure south“ bei identischem Kurbelwinkel von ca. 170 °KW festgestellt.

Da dieser Zylinder in Bezug auf das Trigger-Signal um 180 °KW versetzt angeordnet war und auch die Kurbelkröpfung der beiden Zylinder der 1. Stufe um 180 °KW versetzt war, waren beide Zylinder der 1. Stufe zur gleichen Zeit im deckelseitigen OT.

An dem Zylinder „low pressure south“ kam es also ebenfalls zu einem Anschlagen des Kolbens in der Position des deckelseitigen OT.

Zur Verbesserung der Situation wurde der Kolben um 0,8 mm in Richtung Kurbelwelle verschoben.

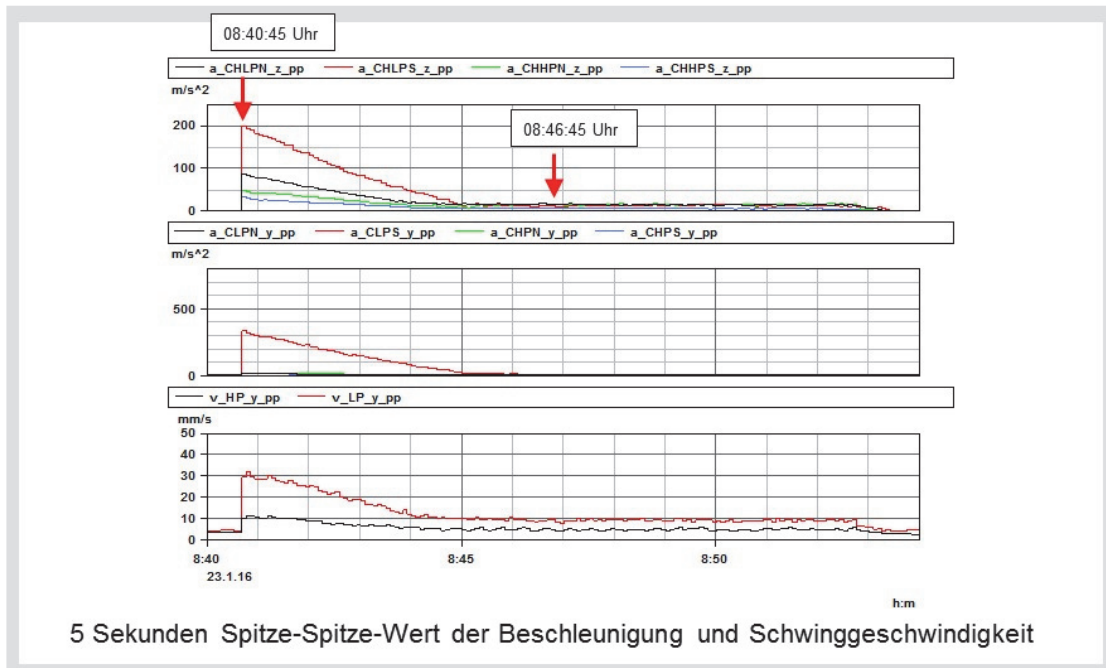
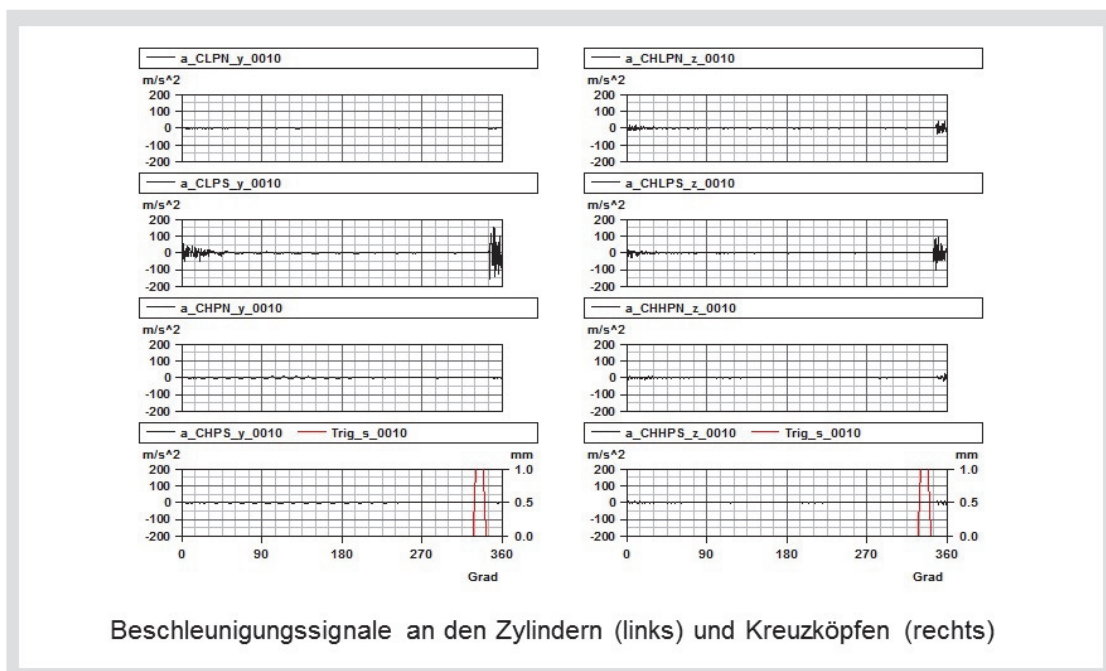
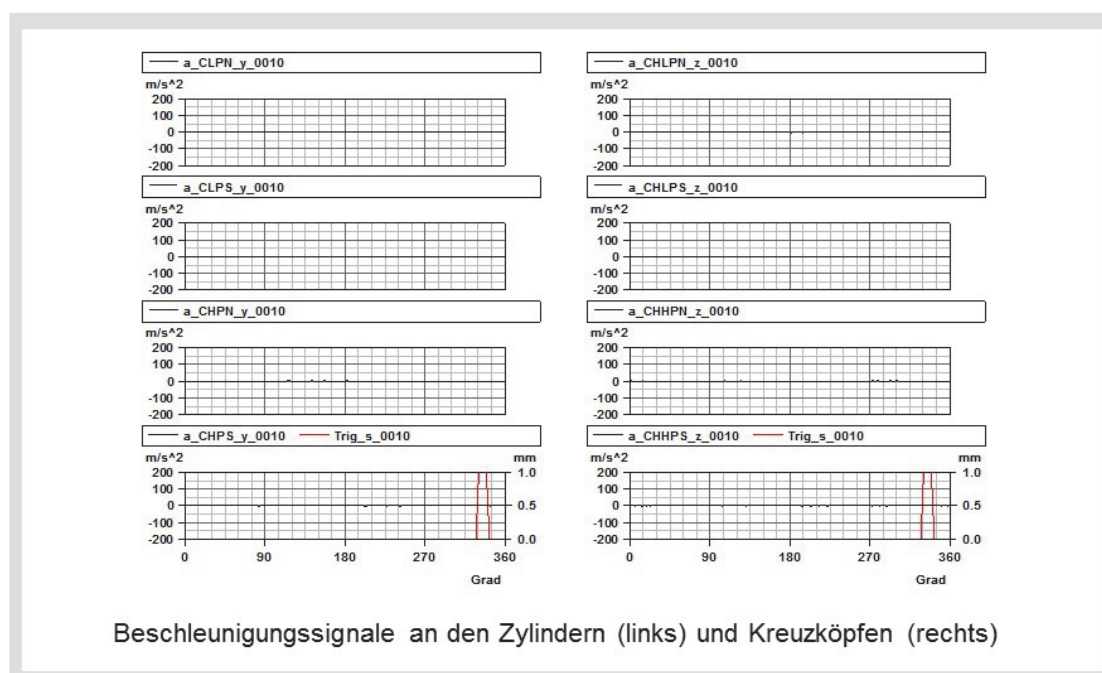
6. Messtechnische Untersuchung Erster Start

Die Verschiebung des Kolbens vom Zylinder „low pressure south“ in Richtung Kurbelwelle war offensichtlich zu groß. Im kalten Zustand traten jetzt Schläge in der OT-Position Kurbelseite auf. Durch die thermische Ausdehnung der Kolbenstange wurde das Spiel in der kurbelseitigen OT-Position größer und das Anschlagen verschwand.

Da diese Anschläge nur im kalten Zustand auftraten, wurde beschlossen, die Position des Kolbens nicht weiter zu verändern und die Anlage mit Ammoniak in Betrieb zu nehmen.

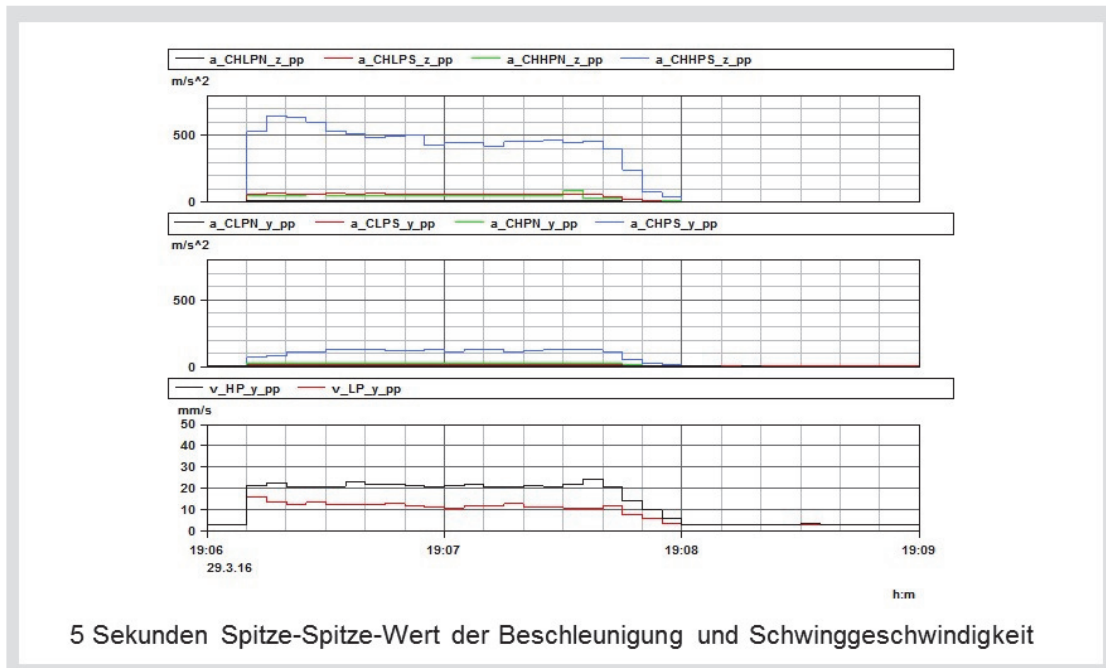
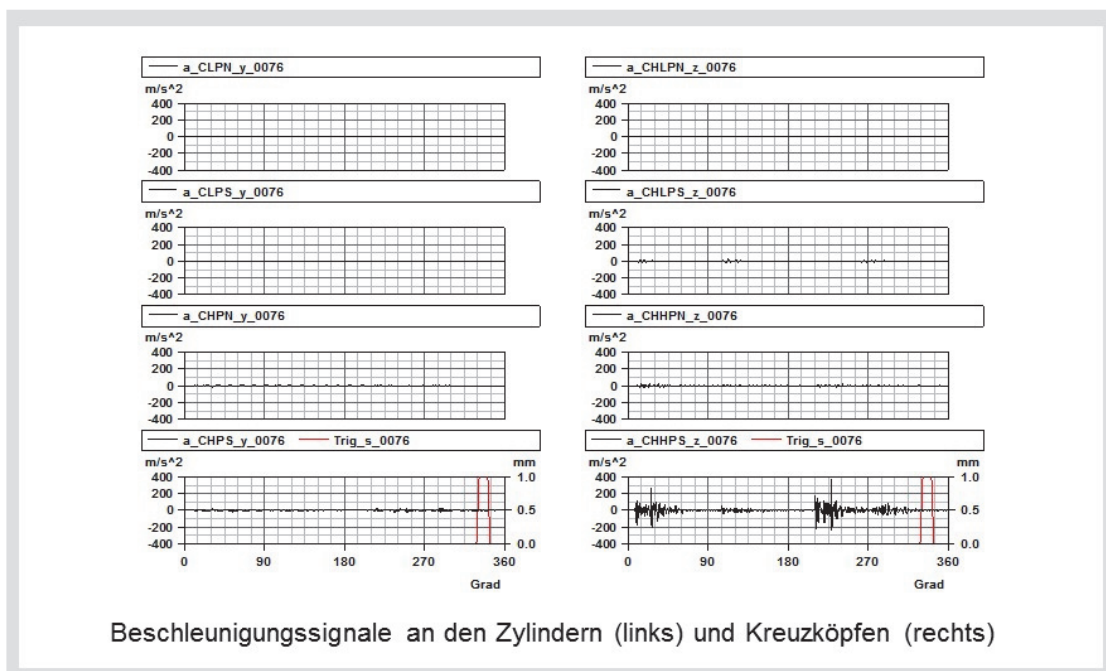
6. Messtechnische Untersuchung Erster Start

Die aufgezeichneten Schwingungssignale an dem Verdichter waren weiterhin durch starke Schläge gekennzeichnet. Diese Schläge traten jetzt allerdings an dem Messpunkt an der Kreuzkopfbahn des Zylinders „high pressure south“ auf und zwar zweimal pro Umdrehung bei Kurbelwinkeln von ca. 10 °KW und ca. 210 °KW.

Als Ursache für diese Schläge wurde ein zu großes Spiel am Kreuzkopf vermutet, da die Schläge zum Zeitpunkt der Richtungsumkehr der Normalkraft auftraten. Die Überprüfung der Spiele ergab, dass offensichtlich Shims zur Einstellung des Spiels beim Einbau vergessen worden waren.

Die Shims wurden installiert und das Spiel im Kreuzkopf entsprechend der Vorgaben des Herstellers eingestellt. Danach wurde der Verdichter wieder gestartet.

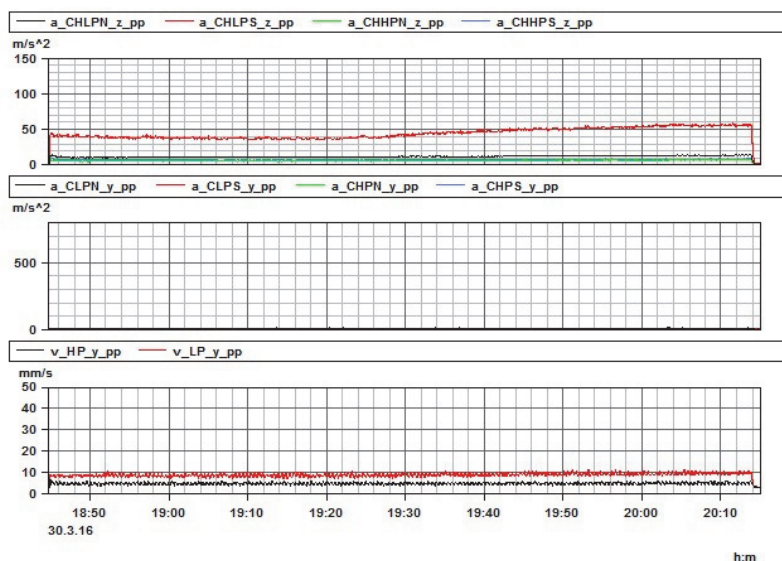
Zweiter Start

5 Sekunden Spitze-Spitze-Wert der Beschleunigung und Schwinggeschwindigkeit
