# Stabil oder instabil – Erhöhte Schwingungen am Turbinen-Generator-Strang

## 1 Situationsbeschreibung

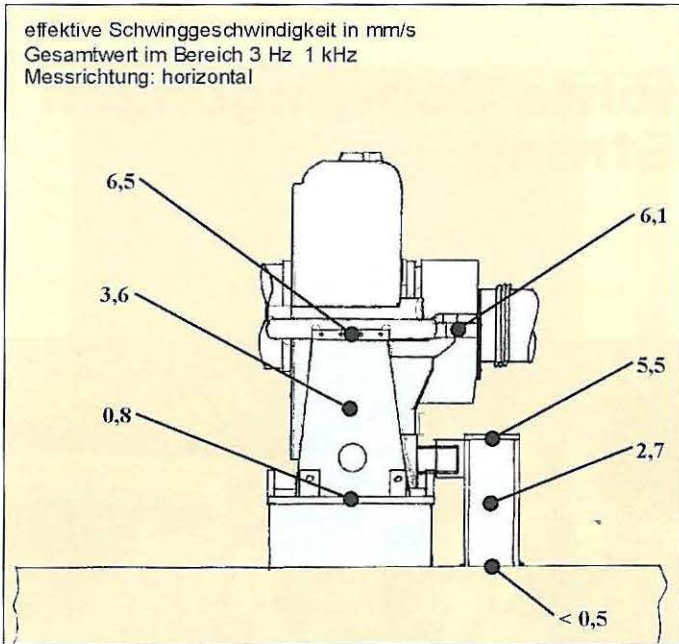
Es zeigte sich, dass das horizontale Schwingungsniveau, ausgehend vom Fundamentrahmen bis zur Höhe des Wellenstrangs, stark anstieg (Abb. 3). Um diesen Verstärkungsmechanismus zu erfassen, wurden am Lagerbock bei Stillstand der Anlage Anschlagversuche zur Ermittlung des horizontalen dynamischen Übertragungsverhaltens durchgeführt. Der Anschlag erfolgte im Bereich des eigentlichen Lagerbocks

Abb. 3 Gemessene effektive Schwingungsgeschwindigkeiten im Bereich des niederdruckseitigen Turbinenlagers in horizontaler Richtung

Aus den vorangegangenen Ausführungen kann geschlossen werden, dass die konstruktive Ausführung der Lagereinheit, die unter anderem bei 25 Hz eine mechanische Eigenfrequenz aufweist und in horizontaler Richtung eher eine geringe Steifigkeit besitzt, verantwortlich ist für die am ausgangsseitigen Lager des Niederdruckteils der Turbine auftretenden erhöhten Lagerbockschwingungen.

Darüber hinaus wurde zur Minderung der oben aufgeführten Lagerbockschwingung eine Versteifung des niederdruckseitigen Lagerbocks in horizontaler Richtung vorgeschlagen.

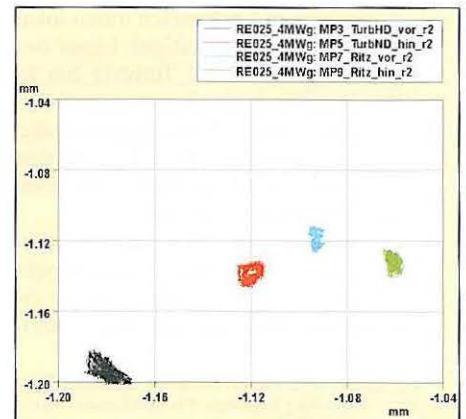
treten hier höhere Wellenschwingungen auf. Aus der Größenordnung der auftretenden Störampplitude können jedoch keine Rückschlüsse zum Entstehungsort der Schwingungen gezogen werden. Der Vergleich von Abbildung 5 bis 7 zeigt ferner, wie sich die Wellenlage insbesondere am Ritzelwellenlager unter leichten Lastveränderungen stark verändert. Die Laufrichtung, mit der die Orbits durchlaufen werden, ist gleichlaufend mit der Wellendrehrichtung. Ab einer Last von ca. 4 MW stellt sich wiederum ein sehr stabiles dynamisches Verhalten der Ritzelwelle mit Schwingungswerten unter  $20 \mu\text{m p-p}$  (vorher  $95 \mu\text{m p-p}$ ) ein. Die geschilderten Beobachtungen dieser subsynchronen Wellenschwingung werden wie folgt zusammengefasst:  
 – Im *Teillastbereich* zwischen 0,3–3 MW treten erhöhte Wellenschwingungen insbesondere an der Ritzelwelle auf.

Abb. 7 Orbitdarstellung der Wellenschwingungen von Turbinen- und Ritzelwelle bei 4 MW ( $r_1$ -Achse horizontal,  $r_2$ -Achse vertikal)

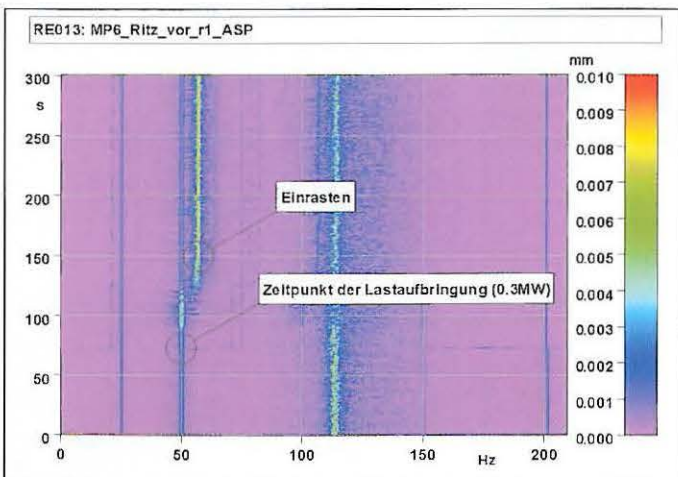
Abb. 10 Farbkarte der Ritzelwellenschwingung zu Beginn der Lastaufbringung

In Abbildung 10 ist zu erkennen, dass zum Zeitpunkt der Lastaufbringung ausgehend von einer etwas breitbandig verteilten Schwingungsamplitude bei ca. 115 Hz, Amplituden- und Frequenzschwankungen im Bereich von 50 Hz ( $T = 90\text{--}120$  s) auftreten und sich anschließend ab dem Zeitpunkt  $T = 125$  s eine Amplitude bei einer festen Frequenz von ca. 57 Hz einstellt. Auffallend ist, dass zuerst Schwingungen bei ca. dem 0,6-fachen der Drehfrequenzen beobachtet werden, die dann, nachdem Last aufgegeben wurde, abschwächen und sich erhöhte Schwingungen bei ca. dem 0,3-fachen der Drehfrequenzen einstellen.

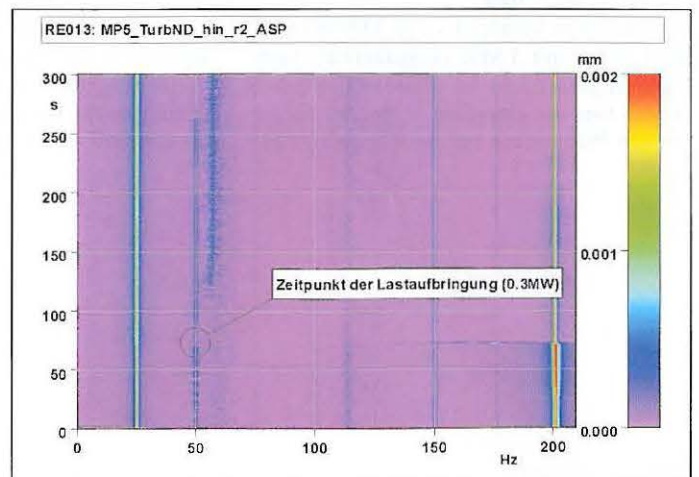
Abb. 11 Farbkarte der Turbinenwellenschwingungen zu Beginn der Lastaufbringung

Abbildung 11 zeigt diesen Vorgang an der Turbinenwelle leicht verzögert, jedoch kann nicht eindeutig geklärt werden, wo das Phänomen zuerst auftrat.

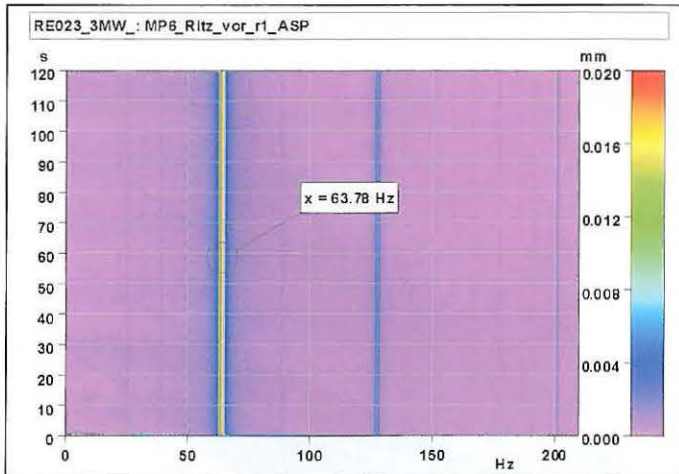
Abb. 12 Farbkarte der subsynchronen Schwingung der Ritzelwelle »eingeraushtet« auf der Biegeeigenfrequenz der Turbinenwelle

Zum weiteren Vergleich ist in Abbildung 12 der Lastfall mit 3 MW (konstant) als Farbkarte dargestellt. Es ist offensichtlich, dass es sich hier um ein »Einrasten« des festgestellten Phänomens auf der Biegeeigenfre-

quenz handelt (oil-whip). Es sind im Verlauf keine lastabhängigen Schwan- kungen hinsichtlich der Frequenz mehr zu erkennen.

Die Ursache der erhöhten subsynchronen Wellenschwingung ist das Auftreten einer Instabilität in Verbindung mit der Biegeeigenfrequenz des schnelllaufenden Strangs (Turbinenwelle). Die Ergebnisse der Untersuchung deuten auf eine Gleitlagerinstabilität der Ritzelwelle (oil-whip). Die festgestellte subsynchrone Schwingungsfrequenz liegt im Bereich zwischen dem 0,28- und 0,31-fachen der Drehfrequenz. Die Messungen belegen, dass die Instabilität gleichlaufend mit der Drehrichtung der Welle und lastabhängig auftritt.

Als Maßnahme zur Vermeidung der Instabilität wurde eine Modifizierung des Ritzelwellengleitlagersystems empfohlen. Dabei kann sowohl ein Einfluss über Veränderung der Lagergeometrie (Lagertyp, Breitenverhältnis, Spiel) als auch über die Lagerbelastung bzw. die Zähigkeit des Schmiermittels vorgenommen werden.

Die empfohlenen Maßnahmen wurden umgehend umgesetzt. Das radiale Lagerspiel der Ritzelwelle wurde reduziert. Nach der Realisierung wurden erneute Schwingungsmessungen vom Hersteller vorgenommen. Die Lagerbockschwingungen konnten auf Werte von maximal 1,8 mm/s eff (vorher 7,1 mm/s eff) reduziert werden. Darüber hinaus waren keinerlei Instabilitäten der schnelllaufenden Welle mehr festzustellen. An der Ritzelwelle wurden im bemängelten unteren Lastbereich radiale Wellenschwingung von maximal nur 14  $\mu\text{m}$  p-p festgestellt (vorher 95  $\mu\text{m}$  p-p), so dass die Anlage nach Umsetzung der Maßnahmen auch hinsichtlich des Schwingungsverhaltens im »grünen Bereich« dem Betreiber übergeben werden konnte [2].
