Schwingungsprobleme an einem Gebläseantriebsmotor

MASCHINENDYNAMIK

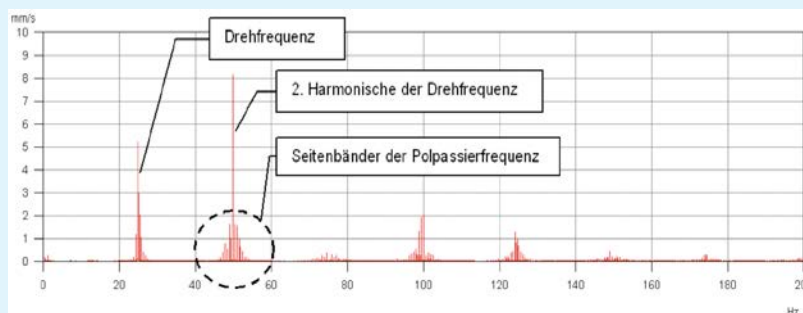
An dem Elektromotor (2.000 kW, 1.490 min⁻¹, 4-polig) eines Radialgebläses zur Bereitstellung von Luft für eine Crackeranlage traten nach einem Anlagenstillstand niederfrequente Geräusche und Schwingungen auf. KÖTTER Consulting Engineers wurde beauftragt, die Ursache für dieses Schwingungsphänomen zu ermitteln. In einem ersten Schritt wurde die Schwingungssituation an der Gebläseanlage mit mehreren Sensoren zeitsynchron erfasst. Der Vergleich mit den geltenden Richtwerten am Elektromotor zeigte eine deutliche Überschreitung. Schäden am E-Motor konnten nicht ausgeschlossen werden. Zur Klärung der Ursache wurde u.a. eine hochauflösende Frequenzanalyse durchgeführt. Abbildung 1 zeigt das Spektrum der gemessenen Schwinggeschwindigkeit am Motorlager für den Frequenzbereich von 0 Hz bis 200 Hz. Markant sind die vorhandenen Seitenbänder der Polpassierfrequenz neben der Drehfrequenz sowie deren Harmonischen. Die höchsten Amplituden treten bei der doppelten Drehfrequenz auf. Der Frequenzbereich um die 2. Harmonische ist vergrößert in der Abbildung 2 dargestellt.

Abbildung 1:
Spektrum der Schwinggeschwindigkeit am Motorlager

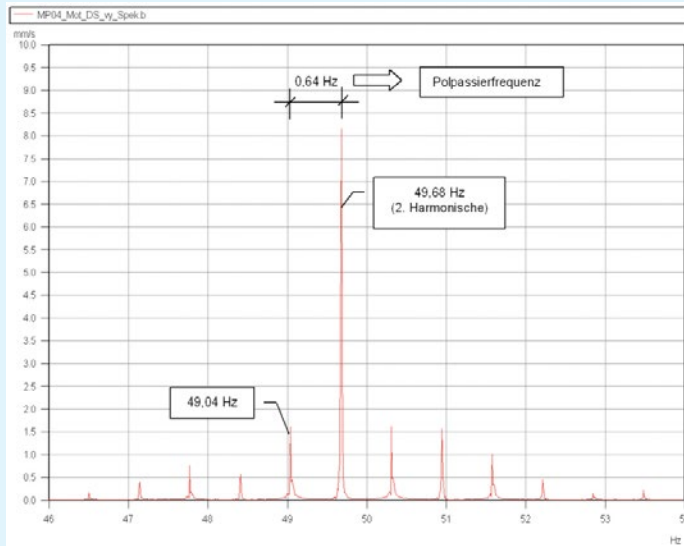
Neben der Drehzahlharmonischen von $f = 49,68$ Hz tritt mit kleinerer Amplitude die Polpassierfrequenz mit deren Harmonischen auf. Der Frequenzverlauf deutet darauf hin, dass nicht alle Rotorstäbe voll funktionsfähig sind. So generieren z. B. angebrochene Rotorstäbe Seitenbänder der Polpassierfrequenz bei der Drehfrequenz sowie deren Harmonischen (2x, 3x, 4x etc.). Als weiteres Indiz zeigt die Frequenzanalyse eine Amplitudenerhöhung bei der Rotorstabpassierfrequenz mit Seitenbändern der doppelten Netzfrequenz (hier nicht dargestellt), was auf das Vorhandensein von lockeren Rotorstäben hindeutet. Zur weiteren Überprüfung des Zustands der Rotorstäbe wurde eine Messung und Analyse des Motorstroms durchgeführt. Verglichen wird die Amplitude der Netzfrequenz mit der Amplitude der Seitenbänder (in dB). Die Abbildung 3 zeigt das Frequenzspektrum des Motorstroms für den Frequenzbereich 46 Hz bis 54 Hz.

Abbildung 2:
Schmalbandanalyse im Bereich
von 46 Hz bis 54 Hz

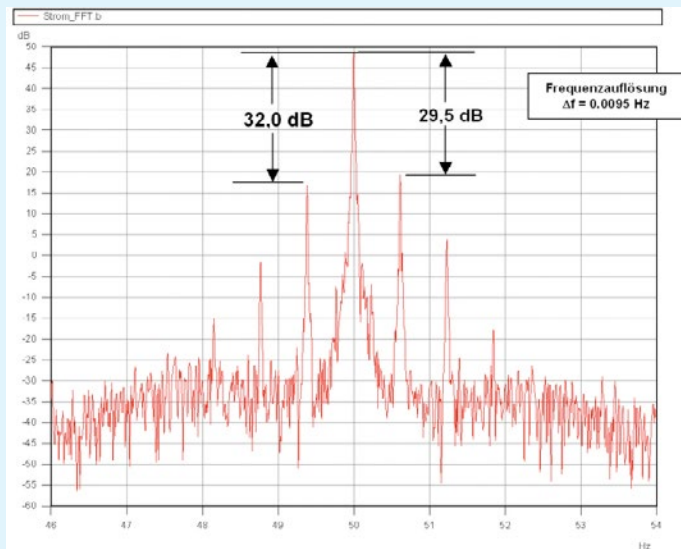
Aus wissenschaftlichen Untersuchungen ist bekannt, dass der Zustand eines Rotors von Elektromotoren über die Information der Pegeldifferenz (in dB) zwischen der Amplitude der Netzfrequenz und der Amplitude der benachbarten Polpassierfrequenzen abgeschätzt werden kann. Die hier ermittelten Pegeldifferenzen von 29,5 dB bzw. 32,0 dB deuten auf massive Schäden am Rotor hin. Aus diesem Grund wurde eine kurzfristige Überprüfung des Rotorzustandes empfohlen. Dabei wurde unter anderem festgestellt, dass der Kurzschlussring des Rotors komplett in axialer Richtung gerissen war, was das Ergebnis der messtechnischen Untersuchung bestätigte.

Abbildung 3:
Vergleich der Amplitude der Netzfrequenz
mit der Amplitude der Seitenbänder (links)
