Schwingungsprobleme im GuD-Kraftwerk

In einem bestehenden Heizkraftwerk wurde eine neue GuD-Anlage zur Verbesserung des energetischen Wirkungsgrades errichtet. Im Rahmen dieses Umbaus wurde eine neue Gasturbine sowie eine neue Dampfturbine zur Stromerzeugung installiert (Abb. 1). Die gesamte Leistung beträgt ca. 80 MW elektrisch und ca. 90 MW thermisch.

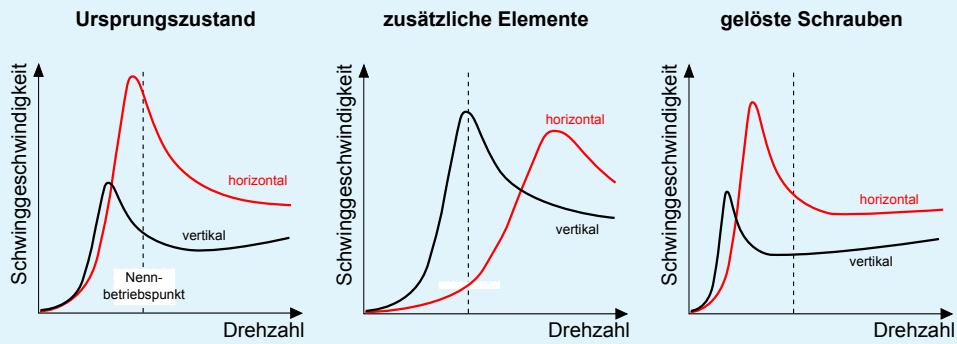
Abbildung 2: Drehzahlabhängiges Schwingungsniveau am Getriebe bei verschiedenen Aufstellbedingungen

Während die gemessenen Schwinggeschwindigkeiten an den Lagerstellen des Generators und der Dampfturbine auch bei maximaler Leistung innerhalb der zulässigen Werte lagen, waren die Schwingungen am Getriebe mit Werten von über 7,5 mm/s (RMS) nicht akzeptabel. Die Analyse des Schwingungsverhaltens während des Anfahrvorgangs zeigte, dass kurz vor dem Erreichen der Nenndrehzahl sowohl in horizontaler als auch in vertikaler Richtung eine Resonanz mit deutlich überhöhten Schwingwerten durchfahren wird (Abb. 2 links).

Die höchsten Schwingungen treten in vertikaler Richtung bei ca. 1340 RPM und in horizontaler Richtung bei ca. 1470 RPM auf. Insbesondere in der horizontalen Richtung ist damit der Abstand von der Resonanzdrehzahl bis zur Nenndrehzahl viel zu gering. Verantwortlich für die hohen Schwingungen am Getriebe waren die Schwingungen bei der einfachen Drehfrequenz der langsamlaufenden Getriebewelle (25 Hz = 1500 RPM).

Im Vergleich zur Ausgangssituation konnte die Resonanz in vertikaler Richtung deutlich zu höheren Frequenzen hin verschoben werden. In der horizontalen Richtung dagegen war die Verschiebung der Resonanzfrequenz nur gering. Die Anlage läuft weiterhin knapp oberhalb der Resonanzfrequenz (Abb. 2 mitte). Da eine weitere Vergrößerung der Steifigkeiten insbesondere in der horizontalen Richtung nur mit erheblichem Aufwand realisiert werden konnte, wurde gemeinsam mit dem Anlagenplaner, dem Anlagenbauer und dem Statiker überlegt, ob nicht eine Verringerung der Steifigkeiten unterhalb des Ölbehälters möglich wäre. Trotz anfänglicher Bedenken wurde entschieden, für einen Testlauf die Befestigungsschrauben, mit denen der Ölbehälter auf der Fundamentplatte befestigt ist, zu lösen und einzelne Nivellierelemente zu entlasten, um somit die Steifigkeit insbesondere in der horizontalen Richtung zu verringern. Um sicher zu gehen, dass durch diese Maßnahme keine wesentliche Verschlechterung der Situation erzielt wird, wurden die Schrauben während des Betriebes der Anlage langsam gelöst. Hierbei konnte bereits eine Verringerung der Schwinggeschwindigkeiten beobachtet werden.

Im Vergleich zur Ausgangssituation mit 7,5 mm/s RMS wurden jetzt Schwinggeschwindigkeiten von maximal 2,8 mm/s RMS an den Lagern des Getriebes bei maximaler Leistung gemessen. Abschließend wurde die Anlage abgefahren und die Verschiebung der Resonanzfrequenzen dokumentiert (Abb. 2 rechts).

Da auch beim Resonanzdurchlauf keine übermäßigen Schwingungen an den Lagern der Anlage auftraten, wurde beschlossen, die Anlage in dem aktuellen Zustand zu belassen.
