Schwingungsreduzierung durch gezielte Verdichterabstimmung

Dipl.-Ing. **Robert Missal** und Dr.-Ing. **Johann Lenz** KÖTTER Consulting Engineers GmbH & Co. KG, Rheine

Kurzfassung

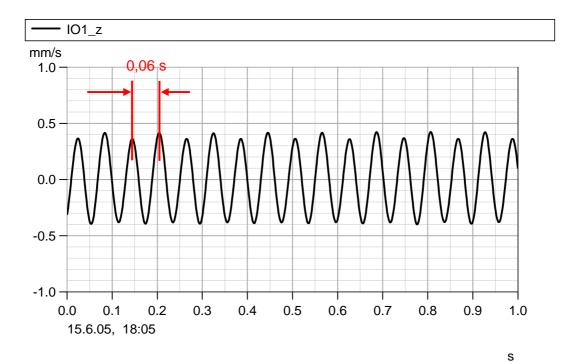
An dem Arbeitsplatz im benachbarten Büro (Messpunkt IO1_z), an dem nach Aussage der Beschwerdeführer die höchsten Schwingungen zu spüren waren, wurden die höchsten Schwingungen in vertikaler Richtung gemessen. Die Frequenz der Schwingungen entsprach der doppelten Drehfrequenz der Verdichter. Der zeitliche Abstand zwischen den Schwingungsbäuchen betrug 0,06 Sekunden (siehe Bild 3).

Bild 3: Zeitverlauf der Schwinggeschwindigkeit am Messpunkt IO1_z im benachbarten Bürogebäude in vertikaler Richtung, Betrieb von Verdichter A

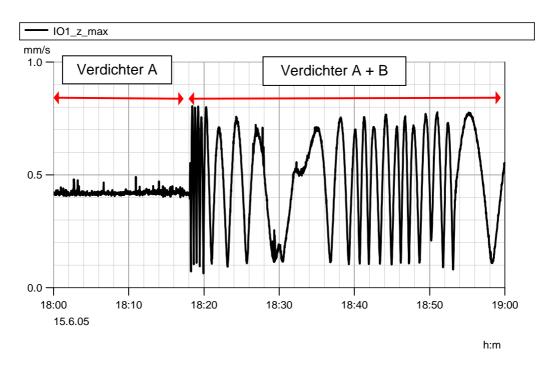
Bild 4: 1-Sekunden Maximalwerte der Schwingungen am Immissionsort IO1_z

Auffällig an dem Kurvenverlauf aus dem Bild 4 ist der relativ konstante Verlauf bis ca. 18:18 Uhr. Danach sind sehr starke Schwankungen der Schwinggeschwindigkeit zwischen etwa dem doppelten Wert und nahezu Null erkennbar. Die Erklärung für diesen Verlauf ist die Zuschaltung des zweiten Verdichters um 18:18 Uhr. Ab diesem Zeitpunkt waren die beiden Verdichter parallel in Betrieb. Da man erwartet hatte, dass bei Parallelbetrieb die Schwingungen am Immissionsort auf den doppelten Wert ansteigen würden, stellte sich die Frage nach der Ursache dieser starken Schwankungen. Beide Verdichter sind baugleich und werden von baugleichen Elektromotoren angetrieben. Die Bedingungen auf der Saug- und Druckseite sind identisch, da die beiden Verdichter aus einer gemeinsamen Saugleitung ansaugen und in eine gemeinsame Druckleitung einspeisen.

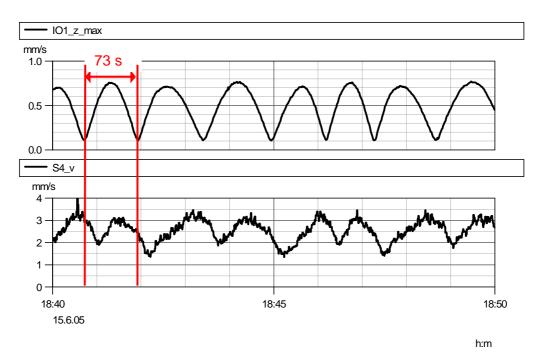
Dennoch gab es offensichtlich einen geringen Drehzahlunterschied zwischen den beiden Motoren, der dazu führte, dass die Phasenlage der beiden Verdichter zueinander sich ständig veränderte. Je nach Phasenlage löschten sich die Schwingungen der einzelnen Maschinen teilweise aus oder aber addierten sich bis auf den doppelten Wert im Vergleich zum Einzelbetrieb. Der zeitliche Abstand zwischen zwei Minima der Schwingungen betrug bei stationärem Betrieb ca. 73 s.

Bild 6: 1-Sekunden-Maximalwerte der Schwingungen am Immissionsort und am Fundament der Verdichter (Messpunkt S4_v, unteres Diagramm)

Die Erklärung für dieses Verhalten war der geringfügig unterschiedliche Schlupf der Elektromotoren. Diese Abweichung der Läuferdrehzahl von der synchronen Drehzahl ist lastabhängig. Um diese Vermutung zu bestätigen, wurde ein Messsignal benötigt, welches den aktuellen Phasenversatz der Verdichter beschreibt. Leider waren die Verdichter bereits in Betrieb als die Messtechnik installiert wurde, so dass eine OT-Markierung (OT = oberer Totpunkt, siehe Bild 8) nicht zur Verfügung stand. Es wurde daher versucht, mit Hilfe der aufgezeichneten Drucksignale eine OT-Markierung zu generieren.

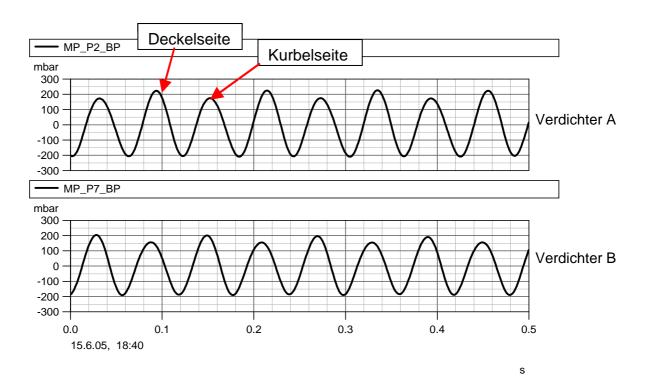
Bild 7: Zeitverlauf der bandpassgefilterten Drucksignale nach der 1. Stufe

Die Kurvenverläufe aus dem Bild 7 zeigen, dass die Druckpulsationen in den Druckrohrleitungen der beiden Verdichter jeweils abwechselnd höhere und niedrigere Werte aufweisen. Dieses ist darauf zurückzuführen, dass die beiden Zylinder doppeltwirkend sind und die beiden Verdichtungsräume aufgrund der Kolbenstange im kurbelseitigen Zylinder unterschiedliche Toträume aufweisen.

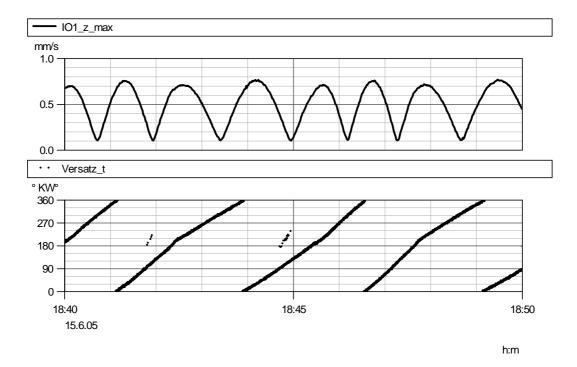
Mit Hilfe dieser Drucksignale konnte eine OT-Markierung generiert und der Phasenversatz der beiden Verdichter in Kombination mit dem Schwingungszustand am Immissionsort dargestellt werden (Bild 9).

Bild 9: 1-Sekunden-Maximalwerte der Schwingungen am Immissionsort (oberes Diagramm) und Phasenversatz der beiden Verdichter

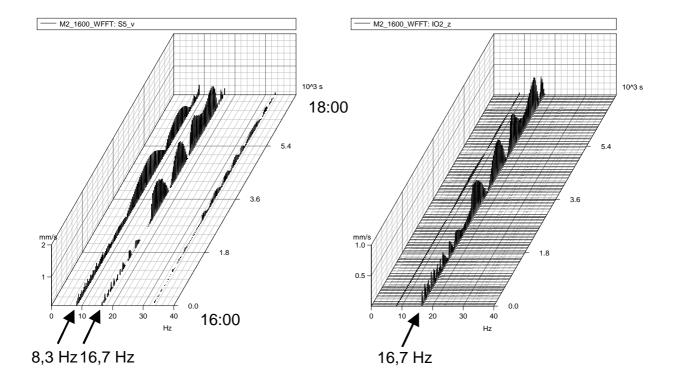
Als Referenzmesspunkt wollte der Betreiber nur einen Messpunkt akzeptieren, der auf dem Gelände der Verdichterstation lag. Daher wurde ein Fußpunkt des Antriebsmotors als Installationsort (S5_v) für den Referenzsensor gewählt. Problematisch war die Zusammensetzung der Schwingungen am Immissionsort bzw. am Referenzmesspunkt, da die dominanten Frequenzanteile an den Messpunkten unterschiedlich waren (Bild 10).

Bild 10: FFT-Analyse der Schwinggeschwindigkeiten am Referenzmesspunkt (links) und am Immissionsort (rechts)

Da am Referenzmesspunkt ein großer Anteil der Schwingungen auch bei der einfachen Drehfrequenz der Verdichter messbar war, musste das Schwingungssignal zunächst bandpassgefiltert werden, damit eine Verwendung dieses Signals für die Regelung möglich war.

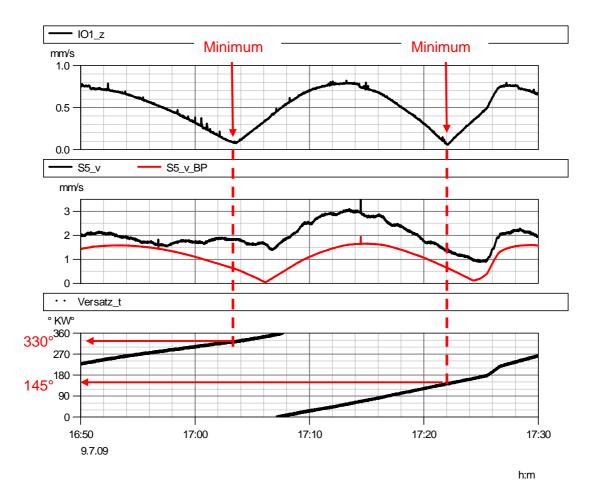
Bild 11: 1-Sekunden-Maximalwerte der Schwingungen am Immissionsort (oberes Diagramm) und am Fundament der Verdichter (S5_v = Originalsignal, S5_v_BP = bandpassgefiltert), Phasenversatz der beiden Verdichter

Wie aus dem Bild 11 zu erkennen ist, kann das Minimum der Schwingungen am Referenzort S5_v aus dem bandpassgefilterten Signal deutlicher ausgelesen werden als aus dem ungefilterten Signal. Allerdings ist auch erkennbar, dass das Minimum der Schwingung am Immissionsort nicht zeitgleich mit dem bandpassgefilterten Schwingungssignal am Referenzmesspunkt auftrat. Dennoch wurde dieses Signal im ersten Schritt für die Regelung herangezogen.

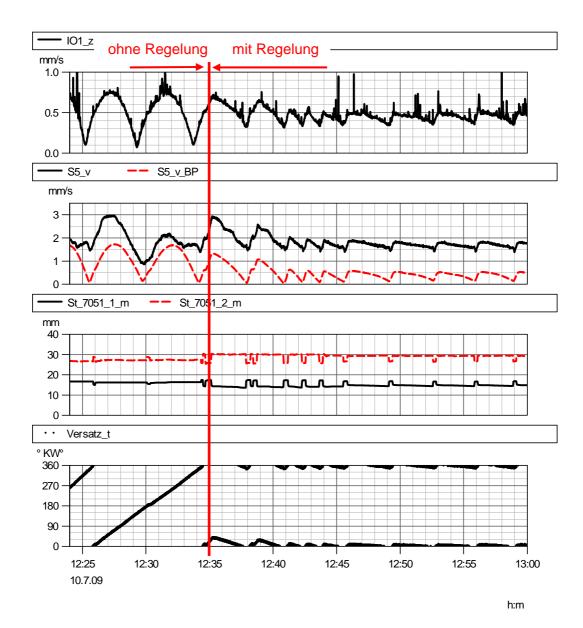
Bild 12: 1-Sekunden-Maximalwerte der Schwingungen am Immissionsort (oberes Diagramm) und am Fundament der Verdichter (S5_v = Originalsignal, S5_v_BP = bandpassgefiltert), Stellung der Bypassarmaturen (St_7051_1_m = Bypassarmatur Verdichter A, St_7051_2_m = Bypassarmatur Verdichter B) und Phasenversatz der beiden Verdichter

Die Kurven des Bildes 12 zeigen, dass der Phasenversatz der beiden Verdichter wie gewünscht durch die geringfügige Veränderung der Positionen der Bypassarmaturen beeinflusst werden konnte. Allerdings war die Regelung zu grob, so dass die Schwingungen am Immissionsort zwar verringert wurden, aber weiterhin auf einem recht hohen Niveau lagen.

Nach der Beschaffung der Hardware und dem Umbau der Ansteuerung der beiden Regelventile wurde der Regelalgorithmus in die Steuerung implementiert und in Betrieb genommen. Die Schwellwerte für die Regelung und die Schrittweiten für die Regelarmaturen wurden experimentell ermittelt und optimiert. Die Auswirkung dieser Reglung ist in dem nachfolgenden Bild 12 zusammengefasst.

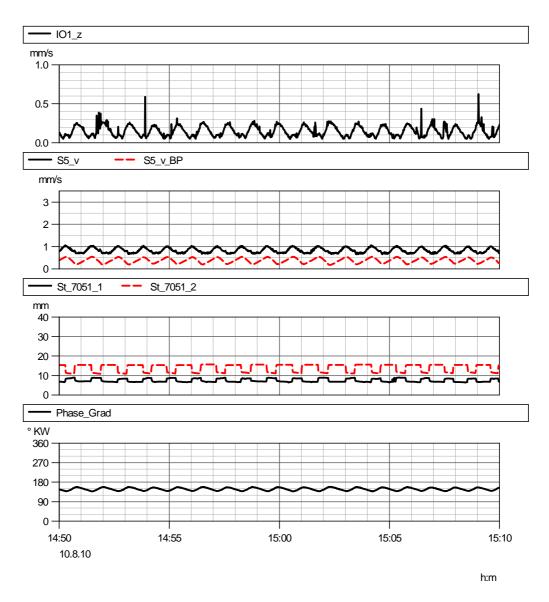
Bild 13: 1-Sekunden-Maximalwerte der Schwingungen am Immissionsort (oberes Diagramm) und am Fundament der Verdichter (S5_v = Originalsignal, S5_v_BP = bandpass-gefiltert), Stellung der Bypassarmaturen und Phasenversatz der beiden Verdichter

Es wurde daher beschlossen, die Regelung dahingehend zu optimieren, dass als Eingangsgröße nicht die Schwinggeschwindigkeit auf der Fundamentplatte sondern der Phasenversatz der Verdichter verwendet wird. Hierfür wurde eine OT-Markierung auf die beiden Schwungräder angebracht und mit Hilfe einer einfachen Zeitmessung wurde der zeitliche Abstand der beiden OT-Markierungen ermittelt. Der weitere Regelalgorithmus wurde nicht verändert. Da die Messung des Phasenversatzes die deutlich genauere Eingangsgröße ist, konnte jetzt der gewünschte Effekt an den Immissionsorten erzielt werden (siehe Bild 13).

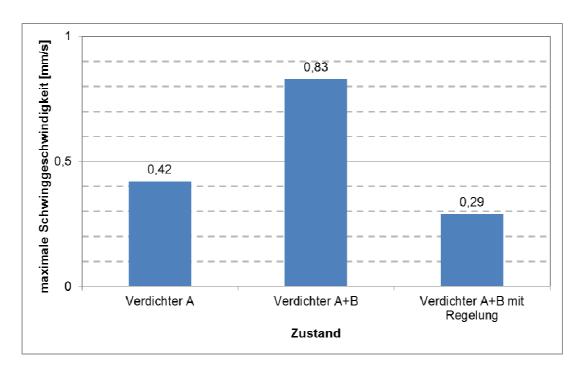
Bild 14: 1-Sekunden-Maximalwerte der Schwinggeschwindigkeit am Immissionsort (Messpunkt IO1_z) für die Ausgangssituation (Verdichter A, Verdichter A und B) sowie die Situation nach Inbetriebnahme der Regelung

Mit der Optimierung der Eingangsgröße für die Regelung konnte die Schwingungssituation an den Immissionsorten in der Nachbarschaft deutlich reduziert werden. Das Schwingungsniveau liegt nach der Inbetriebnahme der optimierten Regelung unterhalb der Schwingungen, die bei Einzelbetrieb der Verdichter gemessen wurden. Die Beschwerdeführer waren mit der erzielten Verbesserung sehr zufrieden und auch der Betreiber war froh, diesen Zustand mit einer derart kostengünstigen Maßnahme erreicht zu haben.

Die Auswirkung dieser Regelung auf die Schwingungssituation an dem Immissionsort in der Nachbarschaft wird deutlich, wenn die Schwinggeschwindigkeiten für die Ausgangssituation den durch die Regelung erzielten Werten direkt gegenübergestellt werden (Bild 14).
