Der Sommerfeld-Effekt Energiesparen durch Schwingungsminimierung

- ▶ Der Sommerfeld-Effekt
- ▶ Rohrleitungsschwingungen effizient reduziert
- ▶ Schwingungsprobleme an einem Gebläseantriebsmotor
- ▶ Akustische Quer- und mechanische Schalenmoden in Rohrleitungen
- ▶ Auflösung "Good Vibrations-Rätsel"
- ▶ Termine der KCE-Akademie

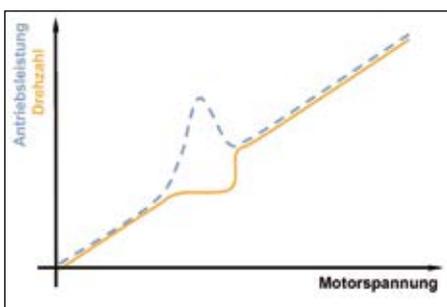
▲ Abbildung: Antriebsleistung und Drehzahl eines Motors mit Unwucht in Abhängigkeit der Motorspannung bei Resonanzaufstellung

Im Jahr 1901 führte Sommerfeld einem erstaunten Fachpublikum ein kleines Experiment vor: Auf einer biegeweichen Tischplatte montierte er einen Elektromotor mit Unwucht. Diesen Motor konnte er durch einen Spannungsregler in der Drehzahl verfahren. Sommerfeld hatte die Aufstellung so gewählt, dass eine Resonanz im Anregungsbereich der Unwucht vorhanden war. Als nun die Motorspannung kontinuierlich erhöht wurde, konnte man einen besonderen Effekt beobachten (siehe Abbildung): Zunächst stiegen Drehzahl und Antriebsleistung mit der Spannung an. Im Bereich der Resonanz verharrte das System in der Drehzahl, während die Antriebsleistung überproportional anstieg. Motor und Platte begannen deutlich zu schwingen. Oberhalb der Resonanzfrequenz schien die Drehzahl sprunghaft auf ein Niveau zu wechseln, wie es ohne Resonanz erwartet werden konnte.

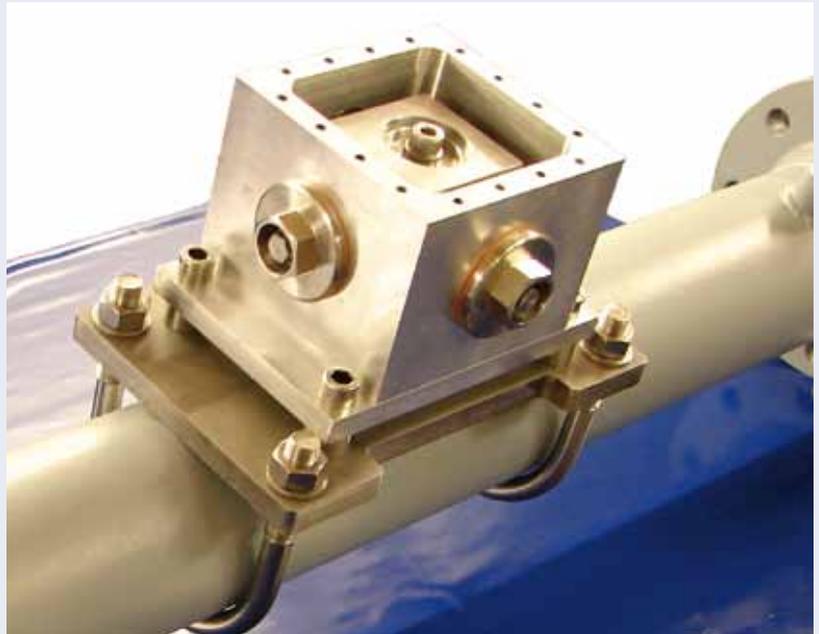
▲ Abbildung 1: Schwingungstilger Magic Cube

tern als wesentliche Schwingungsursache. Aufgrund der variablen Betriebsdrehzahl und der besonders schwach ausgeprägten Dämpfung des Rohrleitungsabschnitts bietet sich der Einsatz eines Schwingungstilgers als eine besonders effiziente Minderungsmaßnahme für diesen Anwendungsfall an. Dementsprechend sollte hier der von KÖTTER Consulting Engineers (KCE) patentierte Schwingungstilger Magic Cube

zum Einsatz kommen, Abbildung 1.

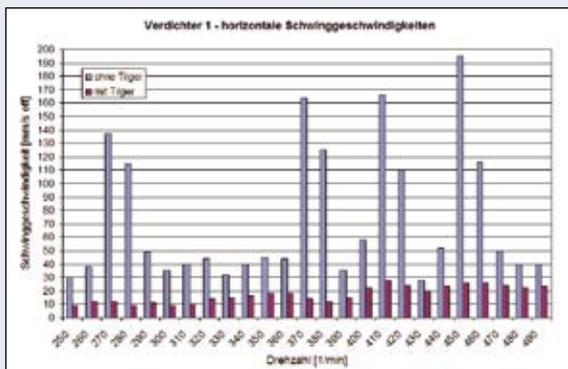
▲ Abbildung 2: Vergleich der eff. Schwinggeschwindigkeiten vor und nach der Tilgerinstallation

Nach der Auslegung des Tilgers wurde im Labor von KCE eine Detailanpassung durchgeführt. Vor Ort wurde im Rahmen einer messtechnischen Untersuchung die Dämpfung des Tilgers optimiert. Der Vergleich der effektiven Schwinggeschwindigkeiten der Rohrleitung in horizontaler Richtung vor und nach Installation der Installation des Magic Cube bestätigt den Erfolg der Minderungsmaßnahme, Abbildung 2.

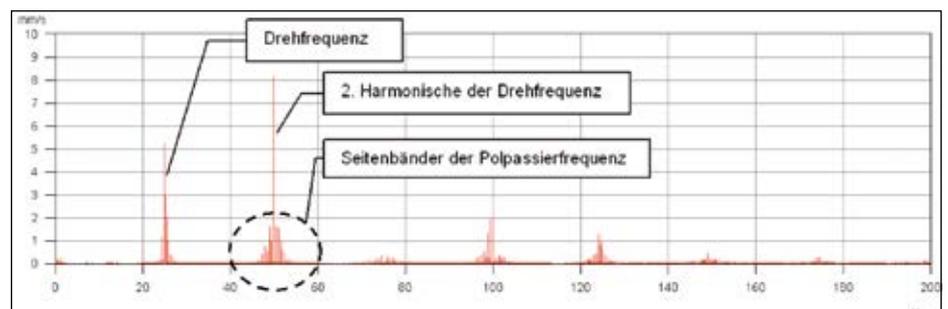
▲ Abbildung 1: Spektrum der Schwinggeschwindigkeit am Motorlager

tor zeigte eine deutliche Überschreitung. Schäden am E-Motor konnten nicht ausgeschlossen werden. Zur Klärung der Ursache wurde u.a. eine hochauflösende Frequenzanalyse durchgeführt. Abbildung 1 zeigt das Spektrum der gemessenen Schwinggeschwindigkeit am Motorlager für den Frequenzbereich von 0 Hz bis 200 Hz. Markant sind die vorhandenen Seitenbänder der Polpassierfrequenz neben der Drehfrequenz sowie deren Harmonischen. Die höchsten Amplituden treten bei der doppelten Dreh-

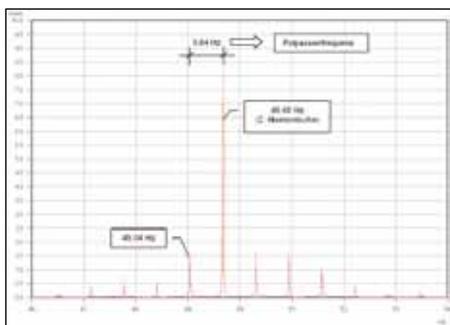
▲ Abbildung 2: Schmalbandanalyse im Bereich von 46 Hz bis 54 Hz

frequenz auf. Der Frequenzbereich um die 2. Harmonische ist vergrößert in der Abbildung 2 dargestellt.

Neben der Drehzahlharmonischen von $f = 49,68 \text{ Hz}$ tritt mit kleinerer Amplitude die Polpassierfrequenz mit deren Harmonischen auf. Der Frequenzverlauf deutet darauf hin, dass nicht alle Rotorstäbe voll funktionsfähig sind. So generieren z. B. angebrochene Rotorstäbe Seitenbänder der

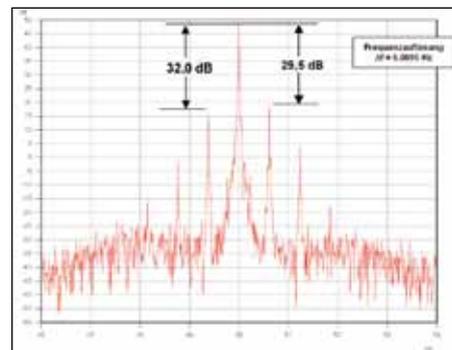
▲ Abbildung 3: Vergleich der Amplitude der Netzfrequenz mit der Amplitude der Seitenbänder (links)

Polpassierfrequenz bei der Drehfrequenz sowie deren Harmonischen ($2x$, $3x$, $4x$ etc.). Als weiteres Indiz zeigt die Frequenzanalyse eine Amplitudenerhöhung bei der Rotorstabpassierfrequenz mit Seitenbändern der doppelten Netzfrequenz (hier nicht dargestellt), was auf das Vorhandensein von lockeren Rotorstäben hindeutet. Zur weiteren Überprüfung des Zustands der Rotorstäbe wurde eine Messung und Analyse des Motorstroms durchgeführt. Verglichen wird die Amplitude der Netzfrequenz mit der Amplitude der Seitenbänder (in dB). Die Abbildung 3 zeigt das Frequenzspektrum des Motorstroms für den Frequenzbereich 46 Hz bis 54 Hz.

29,5 dB bzw. 32,0 dB deuten auf massive Schäden am Rotor hin. Aus diesem Grund wurde eine kurzfristige Überprüfung des Rotorzustandes empfohlen. Dabei wurde unter anderem festgestellt, dass der Kurzschlussring des Rotors komplett in axialer Richtung gerissen war, was das Ergebnis der messtechnischen Untersuchung bestätigte.

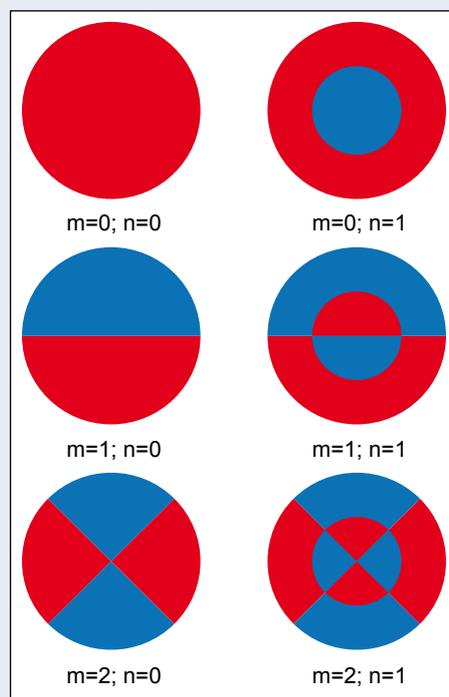
▲ Abbildung 1: Schematische Darstellung akustischer Quermoden mit radialen Knotenlinien m und kreisförmigen Knotenlinien n .

Tieffrequente Druckpulsationen mit einer großen Wellenlänge breiten sich in der Rohrleitung als ebene Welle aus. Akustische Wellen mit Wellenlängen kleiner als der Durchmesser der Rohrleitung können sich auch quer zur Strömungsrichtung ausbilden und an den Rohrleitungswänden reflektiert werden. Durch die Interferenz zwischen der radial hin- und rücklaufenden Schallwelle entstehen sogenannte Quermoden. In Abbildung 1 sind unterschiedliche Druckverteilungen über dem Querschnitt der

Rohrleitung schematisch dargestellt. Die erste Reihe zeigt die Druckverteilung bei Moden mit nur radialen Knotenlinien m und in der zweiten Reihe kommen kreisförmige Knotenlinien n hinzu.

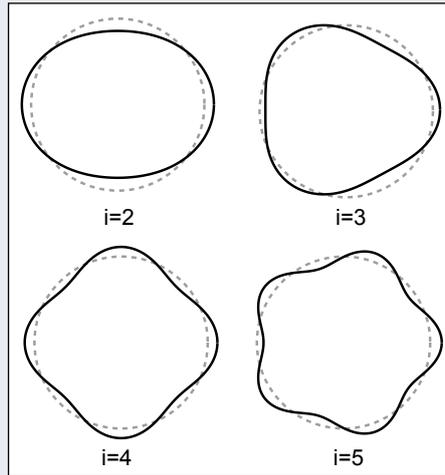
▲ Abbildung 2: Schematische Darstellung mechanischer Schalenmoden über dem Knotenparameter i .

chanische Schalenmoden bezeichnet. Sie können sich sowohl in Rohrleitungsrichtung als auch kreisförmig über den Querschnitt der Rohrleitung ausbilden. Die Eigenfrequenzen dieser Schwingungen hängen von den geometrischen Abmessungen und den Materialeigenschaften des Rohres ab. In Abbildung 2 sind vier mechanische Schalenmoden über den Knotenparameter i schematisch dargestellt.
