Ursachenanalyse zu Fundamentschwingungen an einem Hyper-Verdichter

Beim ersten mechanischen Probelauf eines Hyper-Verdichters in einer neuen LDPE-Anlage in Asien wurden überhöhte Schwingungen am Maschinenfundament festgestellt. Der Kolbenkompressor mit einer Leistung von ca. 20 MW soll Ethylen von 250 bar auf einen Enddruck von 2800 bar in zwei Stufen verdichten. Zur Ursachenanalyse wurde durch KÖTTER Consulting Engineers (KCE) eine umfangreiche messtechnische Untersuchung vor Ort durchgeführt. Das Ziel war zunächst eine detaillierte Vermessung der Bewegungen des Kompressorfundamentes während eines weiteren mechanischen Probelaufs des Kompressors.

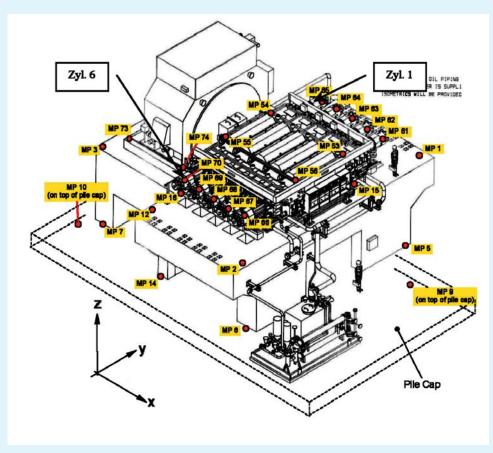
Schwingungsmesspunkte an Fundament, Hyperverdichter und E-Motor.

Die Fundamentschwingungen, d. h. die Schwinggeschwindigkeiten, wurden an zahlreichen ausgewählten Positionen am Fundament zeitgleich mit einem Mehrkanalmesssystem erfasst. Einen Auszug der Messpositionen zeigt die Abbildung 1.1. An allen Messpositionen am Fundament wurde in drei Raumrichtungen x, y und z gemessen. Um Schwachstellen der gesamten Fundamentierung, die aus einer Pfahlgründung, der Pfahlkopfplatte, Betontisch und der Verbindung Betontisch-Fundament besteht, aufdecken zu können, wurden auch zwei Messpunkte auf der Pfahlkopfplatte (Pile Cap) ca. 2 m unter Flur vorbereitet, MP9 und MP10, s. Abbildung 1.1. Darüber hinaus wurden die Maschinenschwingungen von Kompressor und elektrischem Antrieb an unterschiedlichen Positionen gemessen.

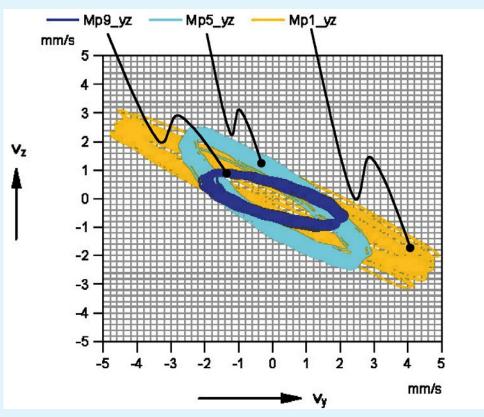
Bewegung in der y-/z-Ebene (Orbitdarstellung), gemessene Schwinggeschwindigkeiten an den Messpunkten MP9, MP5 und MP1.

Die höchsten Schwinggeschwindigkeiten auf dem Fundament wurden in horizontaler y-Richtung an MP1 mit 4,6 mm/s bei 3,3 Hz festgestellt. Die Frequenz entspricht der Drehzahl des Verdichters von 200 1/min. Die Messergebnisse zeigten, dass das gesamte Fundament mit der Pfahlkopfplatte sich wie ein Starrkörper verhielt und eine Kippbewegung vollführte (Abb. 1.3). Das bedeutete, dass die Gründung des Kompressorfundamentes keinen ausreichenden Widerstand gegen die freien Kräfte und Momente des Kompressorkurbeltriebs leisten konnte.

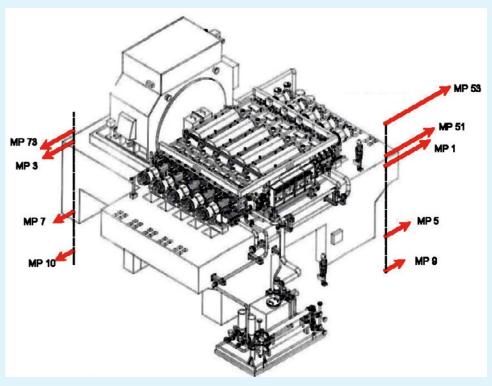
Relative Auslenkungen (Betrag) in y-Richtung über der Höhe aufgetragen, alle Bewegungen sind gleichphasig, Pfeilursprung entspricht nicht der physikalischen Messposition.

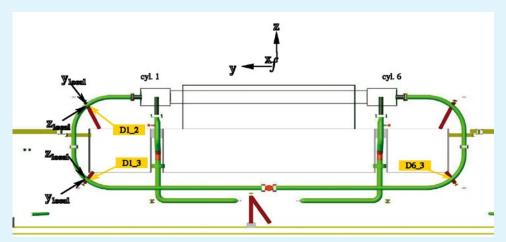
Messpositionen am verdichternahen Rohrleitungssystem des Hyperverdichters, Schnittzeichnung durch Maschine und Fundament in der y-/z-Ebene (vgl. a. Abb. 1.1), Leitungen der 1. Stufe Zylinder 1 und 6.

Zusätzlich wurden während der weiteren Inbetriebnahmephase der Anlage durch KCE detaillierte Schwingungsmessungen vorgenommen, die nicht nur zur Kontrolle und Überwachung der Fundament- und Maschinenschwingungen sondern auch der Rohrleitungsschwingungen des saug- und druckseitigen Leitungssystems des zweistufigen Hyper-Verdichters dienten (Abb. 1.4).

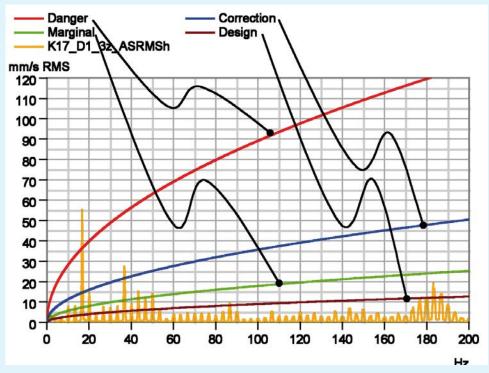
Wie befürchtet traten am Rohrleitungssystem lokal Überschreitungen der frequenz-abhängigen Orientierungswerte für zulässige Schwinggeschwindigkeiten nach VDI 3842 auf. Dies betraf vor allem die druckseitigen Rohrleitungen der ersten Stufe, s. Beispiel in Abbildung 1.5. Hier wurden zum Teil Sofortmaßnahmen getroffen wie z. B. das Einsetzen von provisorischen Abstützungen, Holzkeilen etc., die später durch entsprechende Stahlkonstruktionen ersetzt wurden, s. Abbildung 1.6.

Peak-Hold-Spektrum der in z-Richtung gemessenen Schwinggeschwindigkeit an Messposition D1_3 während des Ethylen-Startup der Anlage, frequenzabhängige Orientierungswerte nach VDI Richtlinie 3842.

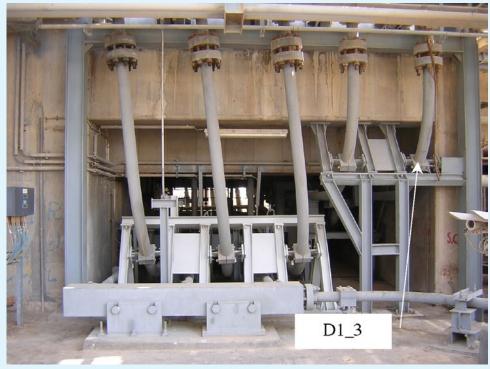
Messpunkt D1_3 mit Modifikation der Abstützung.
