Schwingungstechnische Aspekte zur Überholung von Kolbenverdichtern in einem Erdgasspeicher

– Berechnungen, Maßnahmen und messtechnische Kontrolle

Von H. BERGER und J. STEINHAUSEN*

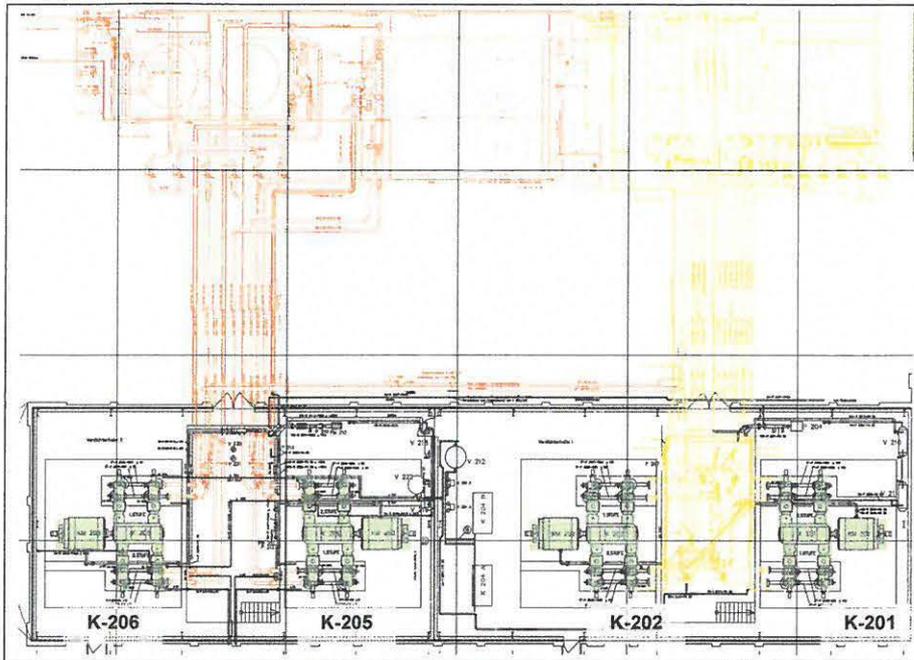
← **Abb. 2 Grundriss der alten Verdichteranlage (links: Verdichterhaus 2, rechts: Verdichterhaus 1) vor dem Umbau**

Die Verdichter K-201 und K-202 sind an ein gemeinsames saug- und druckseitiges Rohrleitungssystem angeschlossen. Gleiches gilt für die Verdichter K-205 und K-206. Die Abbildung 2 zeigt die Anordnung der Verdichter in der Situation vor dem Umbau. Die Rohrleitungen zwischen den Verdichtern und den Gaskühlern verlaufen zum großen Teil unterflur.

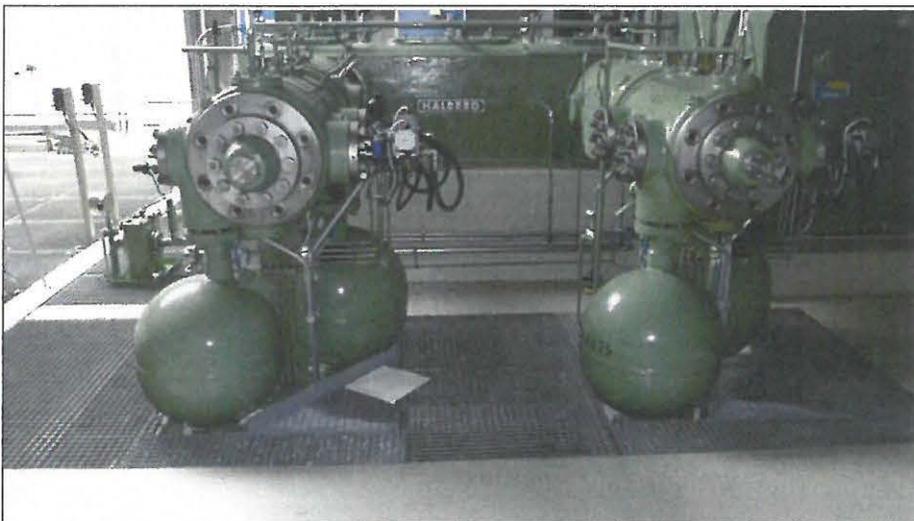
Abb. 3 Kolbenverdichter K-201 im Originalzustand mit kugelförmigen Pulsationsdämpfern

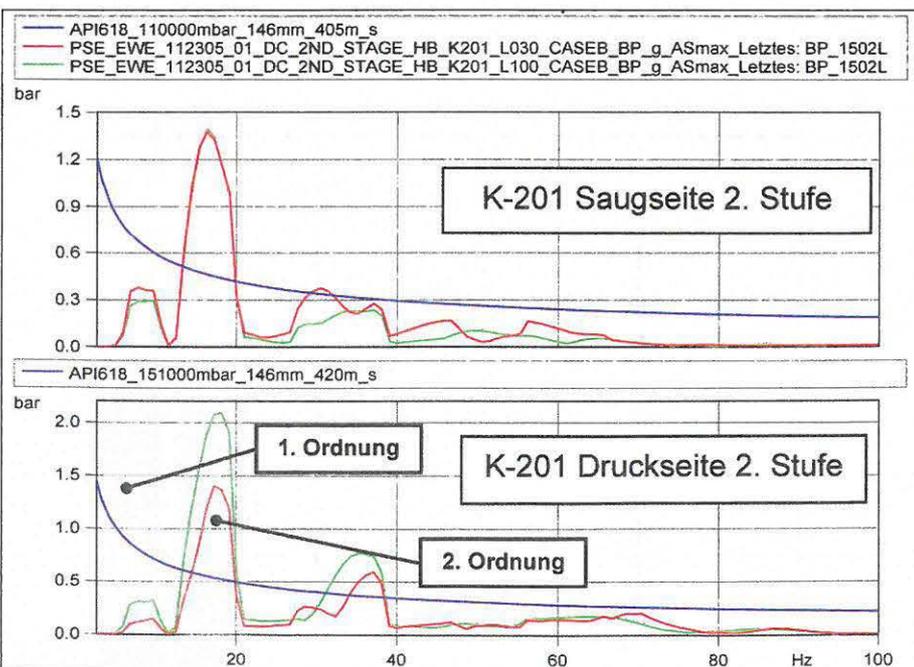
← **Abb. 4 Überprüfung der Wirkung der Kugeldämpfer: Amplitudenspektren der Druckschwingungen an den rohrlingsseitigen (reflexionsfreien) Anschlüssen der Kugeldämpfer der 2. Stufe, 100 % Last (grün), 35 % Last (rot), frequenzabhängige Richtwerte des API Standards 618 (blau), Beispiel Verdichter K-201 (Halbreg)**

Die Abbildung 4 zeigt beispielhaft die Pulsationsspektren an den leitungsseitigen Pulsationsbehälteranschlüssen der 2. Verdichterstufe für zwei unterschiedliche Lastfälle. Es ist gut zu erkennen, dass die Pulsationen im Frequenzbereich der 2. Ordnung, d. h. der doppelten Drehfrequenz, zwischen ca. 14 Hz und 20 Hz die höchsten Werte zeigen und teilweise bis zu 400 % des API 618 Richtwertes erreichen.

Mit dieser zu schwachen pulsationsdämpfenden Wirkung zeigten sich die Kugeldämpfer für den zukünftigen Betrieb als ungeeignet. Aus diesem Grund ist das Design der Pulsationsdämpfer von KÖTTER Consulting Engineers grundlegend modifiziert worden. Für eine deutlich bessere Wirkung wurde ein 3-Kammer-Reflexionspulsationsdämpfer entworfen, an den beide Zylinder einer Stufe gemeinsam angeschlossen sind, siehe Skizze in Abbildung 5.

Die akustische Wirkung ist im Vergleich von Abbildungen 4 und 6 zu erkennen. Der neue Dämpferentwurf filtert nahezu den gesamten Frequenzbereich oberhalb der 1. Ordnung heraus, also ab ca. 12 Hz, siehe Abbildung 6.

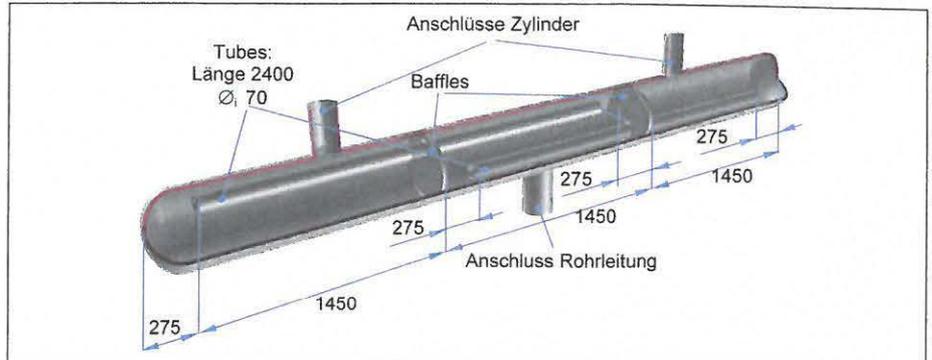
Abb. 5 Schematische Skizze zum Entwurf eines neuen Reflexionspulsationsdämpfers mit drei Kammern und Anschluss beider Zylinder einer Verdichterstufe

Die unterste Filtereckfrequenz des Reflexionspulsationsdämpfers wurde so gewählt, dass sie zwischen der 1. und 2. Ordnung der Drehfrequenz des Verdichters liegt. Für dieses Vorhaben war der Umstand günstig, dass die Verdichter nur mit konstanter Drehzahl betrieben werden. Da die Drehzahlen darüber hinaus für beide Verdichtertypen (Halberg und NEA) praktisch identisch sind, kann der Dämpfer auch ohne weitere Veränderungen bei beiden eingesetzt werden.

Die Behälter mussten aus Platzgründen relativ schlank gestaltet werden. Das hatte jedoch den Vorteil, dass derselbe grundlegende Entwurf für alle Verdichterstufen auf der Saug- und Druckseite verwendet werden konnte. Es wurden lediglich die Wandstär-

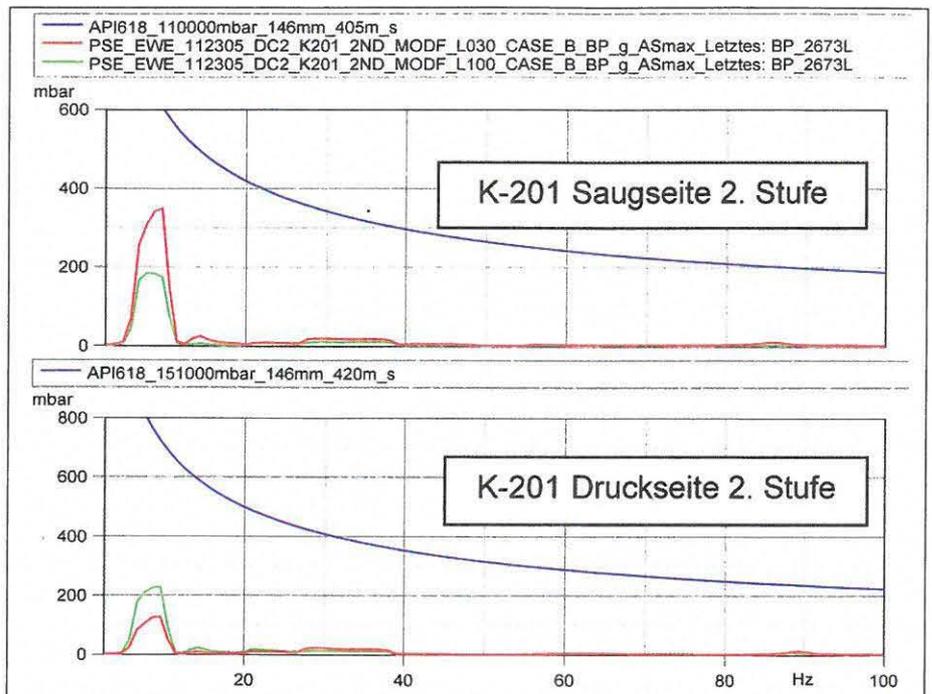
Abb. 6 Amplitudenspektren der Druckpulsationen an den rohrlingsseitigen (reflexionsfreien) Anschlüssen der 3-Kammer-Pulsationsdämpfer, 2. Stufe bei 100 % Last (grün) und 35 % Last (rot) sowie frequenzabhängige Richtwerte nach API Standard 618 (blau), Beispiel Verdichter K-201 (Halberg)

spielen, vgl. Abbildung 6. Damit gab es zwei naheliegende Alternativen für eine Lösung:

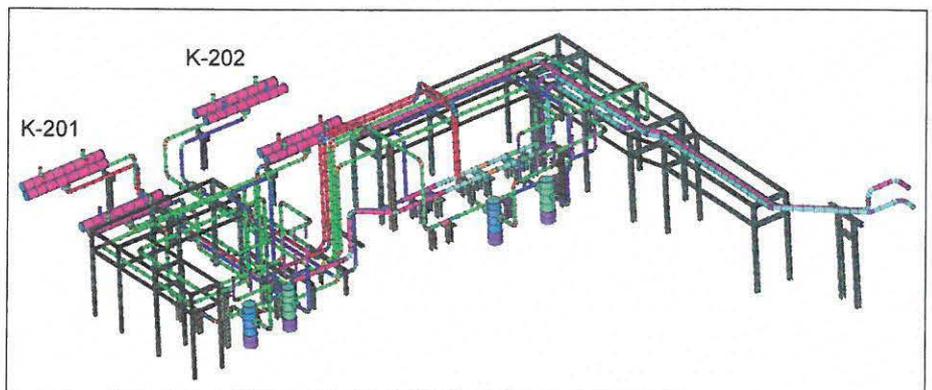
Abb. 7 FEM-Modell der Rohrleitungsführung und Stahlbaustruktur des Verdichtersystems K-201/K-202

triebenen Verdichter und unter Einhaltung des API 618 Pulsationsniveaus einige strukturmechanische Modifikationen zu erwarten. Abbildung 7 zeigt das FEM-Modell der Rohrleitungsstruktur der Verdichter K-201/K-202.

In diesem Bereich wurden für insgesamt acht Positionen mit Hilfe der FEM-Simulationen vorwiegend aussteifende Maßnahmen ausgearbeitet (zusätzliche Stützen, Aussteifung des Stahlbaus durch Einziehen zusätzlicher Stahlprofile etc.). Vor der Ausführung der einzelnen Maßnahmen wurden diese mit dem Anlagenbauer (PSE Engineering GmbH) abgestimmt und auf Umsetzbarkeit geprüft.

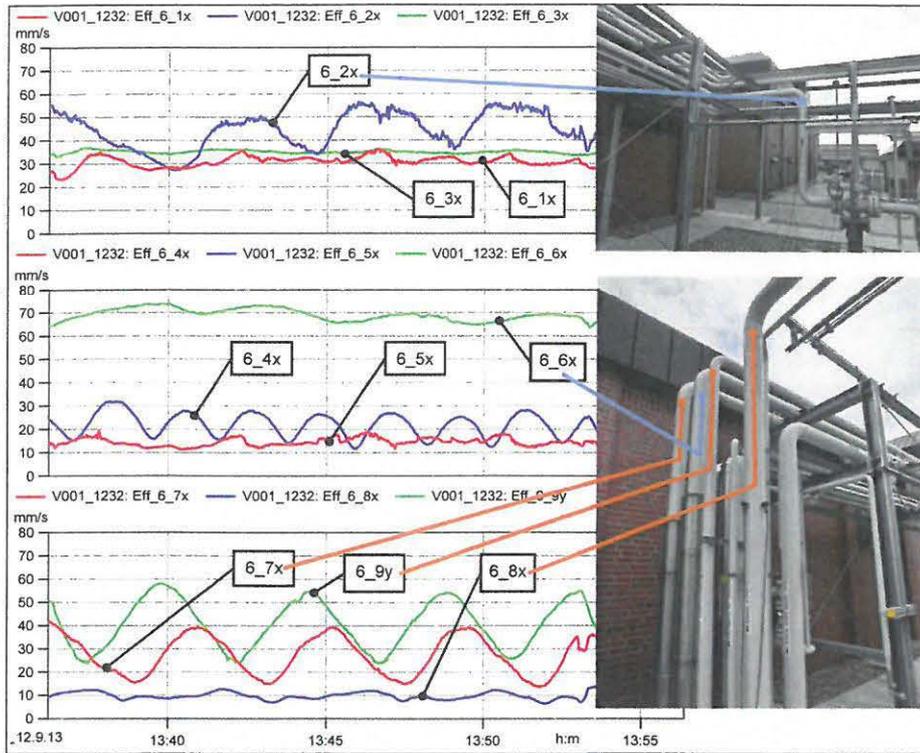
Abb. 8 Zeitverlauf der Effektivwerte der Schwinggeschwindigkeit an ausgewählten Messpunkten des Rohrleitungssystems K-206, Parallelbetrieb K-205/K-206, 100 % Last

Im September 2013 wurde die Schwingungssituation dann umfassend messtechnisch untersucht. Abbildung 8 zeigt exemplarisch für ausgewählte Messpositionen am Rohrleitungssystem des Verdichters K-206 den zeitlichen Verlauf des Schwingungsniveaus bei Parallelbetrieb unter 100 % Last. An fast allen Messpunkten ist ein auf- und abschwelliges Schwingungsniveau zu erkennen. Dieser als »Schwebung« bekannte Effekt wird durch den leichten Unterschied der Drehzahlen beider Verdichter K-201 und K-202 verursacht.

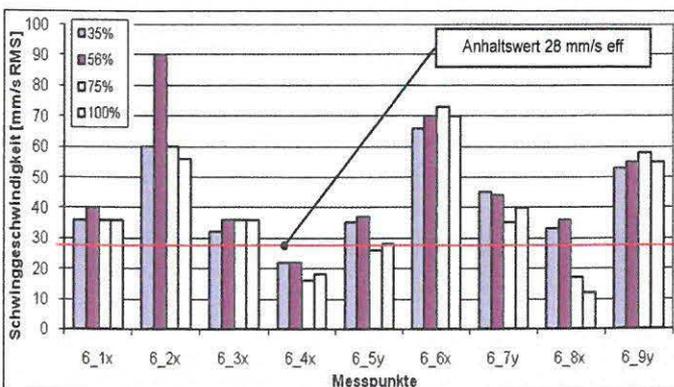
Abb. 9 Maxima der Schwinggeschwindigkeiten (Effektivwerte) bei Parallelbetrieb K-205/K-206 bei unterschiedlicher Last (Stellgröße)

Die gemessenen Schwinggeschwindigkeiten lagen an vielen Stellen nicht nur oberhalb des Anhaltswertes von 28 mm/s eff, siehe Abbildung 9, sondern auch oberhalb der zulässigen frequenzselektiven Richtwerte nach VDI 3842.

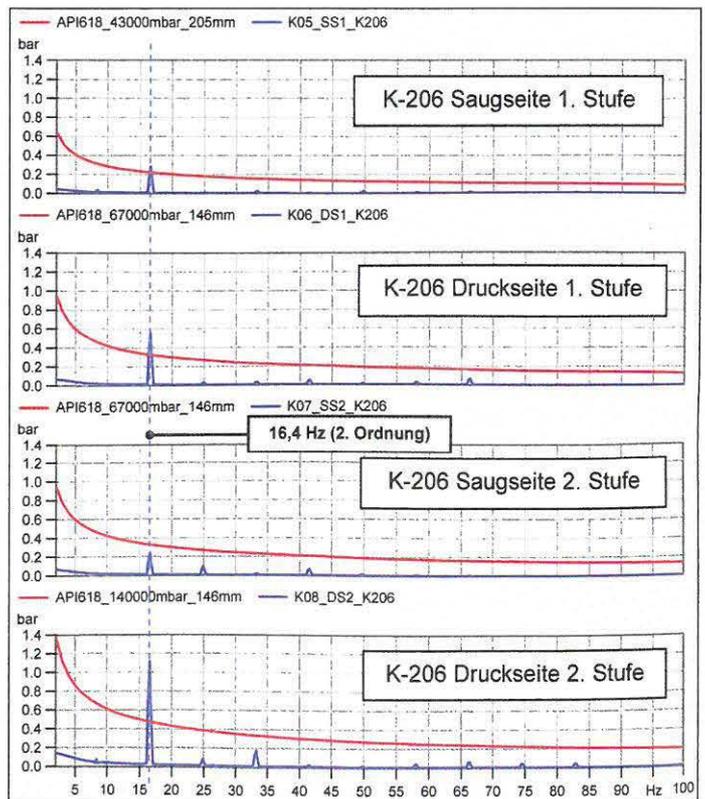
Abb. 10 Amplitudenspektren der Druckpulsationen (Maximalwerte) für die Messpositionen am Verdichter K-206, Richtwerte des API Standards 618 (rot), Parallelbetrieb der Verdichter K-205/K-206 bei 56 % Last (Stellgröße Saugventilabhebung)

fern deutlich über dem angestrebten Niveau lag, das nach dem Austausch gegen die neuen Pulsationsdämpfer erzielt werden sollte. Insbesondere war die 2. Ordnung die dominierende Frequenzkomponente, siehe Abbildung 10, genau jene Frequenz also, die hauptsächlich verantwortlich für die überhöhten strukturmechanischen Resonanzschwingungen war. Die hier entscheidende 2. Ordnung sollte jedoch erwartungsgemäß nach dem Einbau der neuen Pulsationsdämpfer nur noch eine untergeordnete Rolle

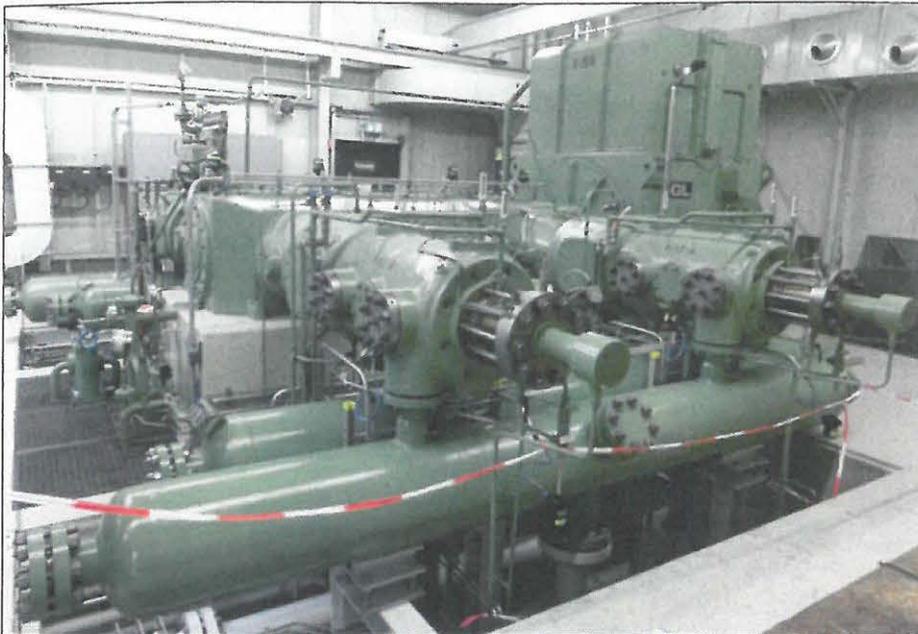
Abb. 11 Verdichter K-205 nach Montage der neuen Pulsationsdämpfer, Blick auf die Zylinder der 1. Stufe

Da die Umsetzung von Strukturmaßnahmen gemäß Punkt 1 auch Zeit und Kosten erfordert hätte und Ende 2013 ohnehin der planmäßige Einbau der neuen Pulsationsdämpfer vorgesehen war, wurde entschieden, diesen abzuwarten und keine Sofortmaßnahmen in Angriff zu nehmen. Nach dem Einbau der Pulsationsdämpfer, siehe Abbildung 11, konnten die Maschinen K-205/K-206 im Januar 2014 wieder in Betrieb genommen werden.

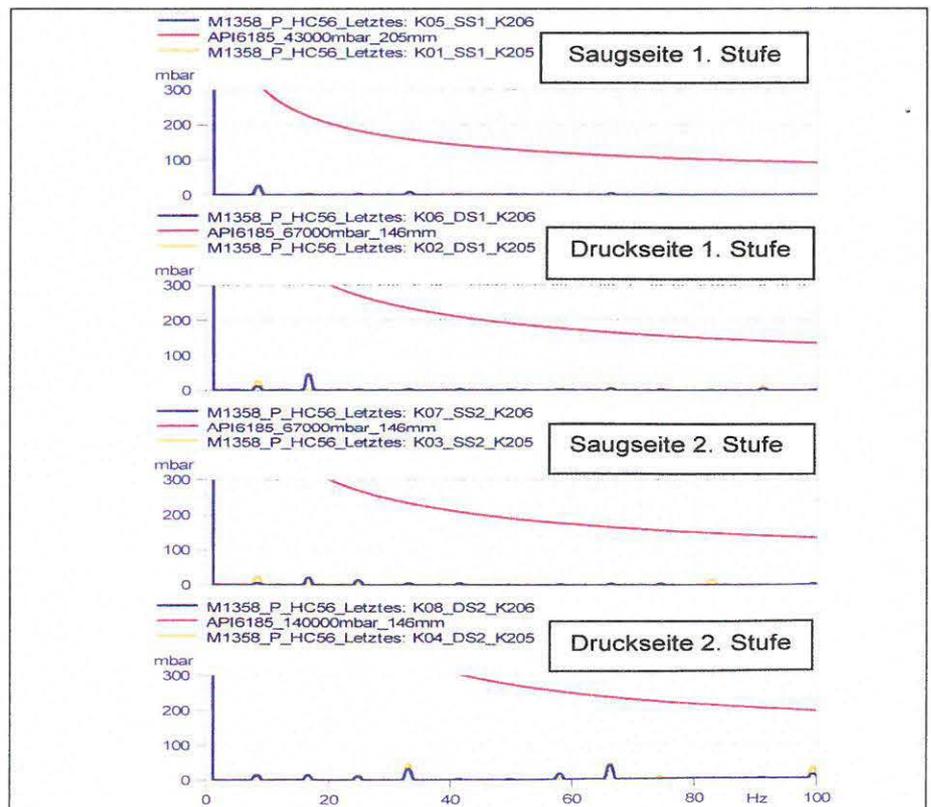
Abb. 12 Amplitudenspektren der Druckpulsationen an K-205 (gelb) und K-206 (rot) nach dem Einbau der neuen Pulsationsdämpfer, Parallelbetrieb, 56 % Last, vgl. auch Abbildung 10

sationsniveau lag an den Messpositionen wie erwartet deutlich unterhalb der Richtwerte des API Standards 618, siehe Abbildung 12. Beispielsweise wurden auf der Druckseite der 1. Stufe in der 2. Ordnung maximal noch ca. 50 mbar erreicht. Im alten Zustand 1 der Anlage lag diese Komponente bei ca. 600 mbar.

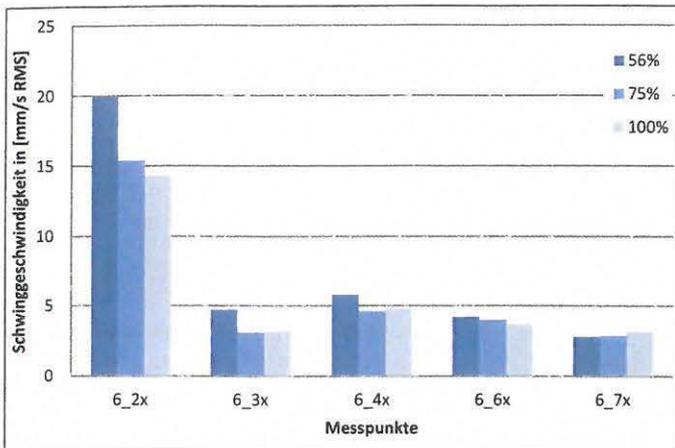
Abb. 13 Maxima der Schwinggeschwindigkeiten (Effektivwerte in mm/s) mit den neuen Pulsationsdämpfern, Parallelbetrieb K-205/K-206 mit unterschiedlicher Last (Stellgröße), vgl. Abbildung 9

Sämtliche Messwerte lagen unterhalb einer Schwinggeschwindigkeit von 20 mm/s RMS (Abb. 13).
