Schwingungstechnische Untersuchung zu Lagerschäden an einer Methankreiselpumpe

Vibration analysis of bearing failures at a centrifugal pump for methane

Dr.-Ing. J. Steinhausen, KÖTTER Consulting Engineers KG, Rheine

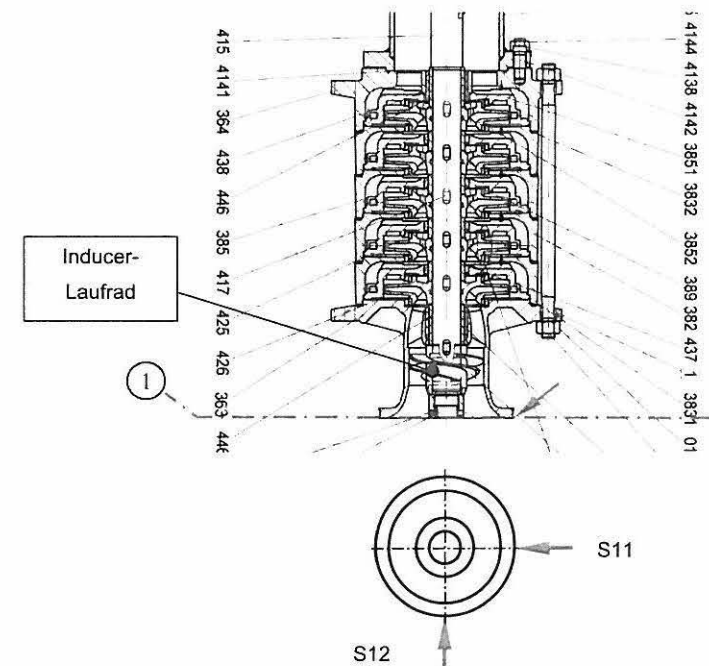
In den in Bild 2 und Bild 3 gekennzeichneten Ebenen 1, 2 und 3 wurden die Schwinggeschwindigkeiten mittels zwei senkrecht zueinander angeordneter Beschleunigungssensoren erfasst. In der Ebene 4 wurden mit zwei berührungslosen Wegsensoren die relativen Wellenschwingungen gemessen. Die radiale Position ist in den Bildern jeweils durch einen Pfeil gekennzeichnet.

- Ebene 1: Eintritt Saugglocke (Inducer)
- Ebene 2: Gasraumgehäuse
- Ebene 3: Oberer Flansch der Laterne in Höhe des Gasgehäuses
- Ebene 4: Antriebswelle zwischen Wälzlager und Gleitringdichtung

Bild 2: Messpositionen in Ebene 1, Hydraulikeinheit mit Inducer, schematisch

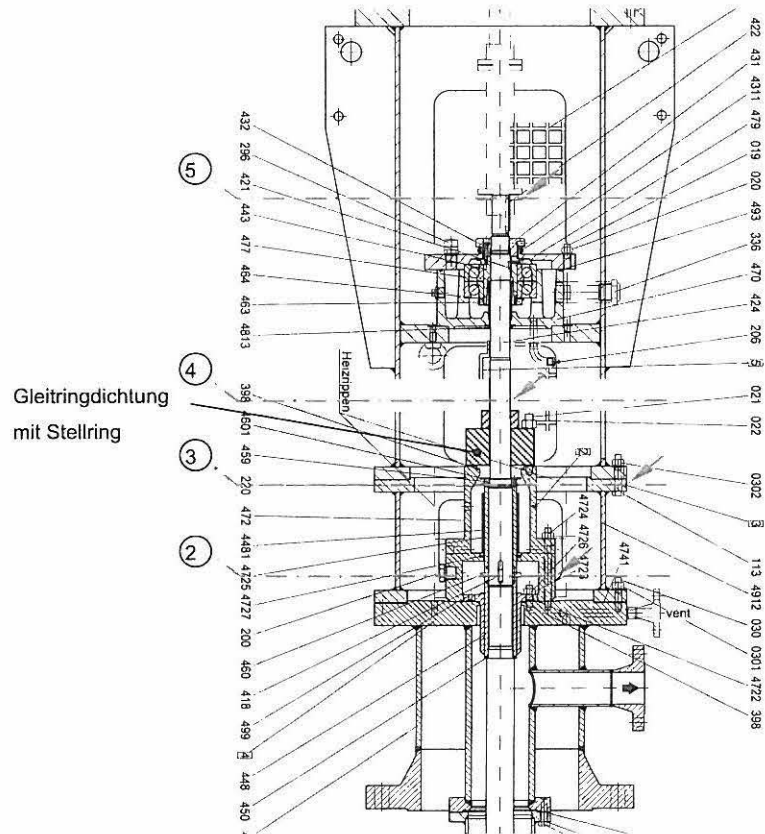
Zur Bestimmung der Drehzahl wurde ein optischer Triggersensor verwendet. Die hierfür notwendige Hell-/Dunkelmarkierung wurde am unteren Flansch der Kupplung E-Motor/Antriebswelle (Ebene 5) aufgebracht.

Bild 3: Messpositionen in den Ebenen 2 bis 5
