# Stabil oder instabil – Erhöhte Schwingungen am Turbinen-Generator-Strang

## 1 Situationsbeschreibung

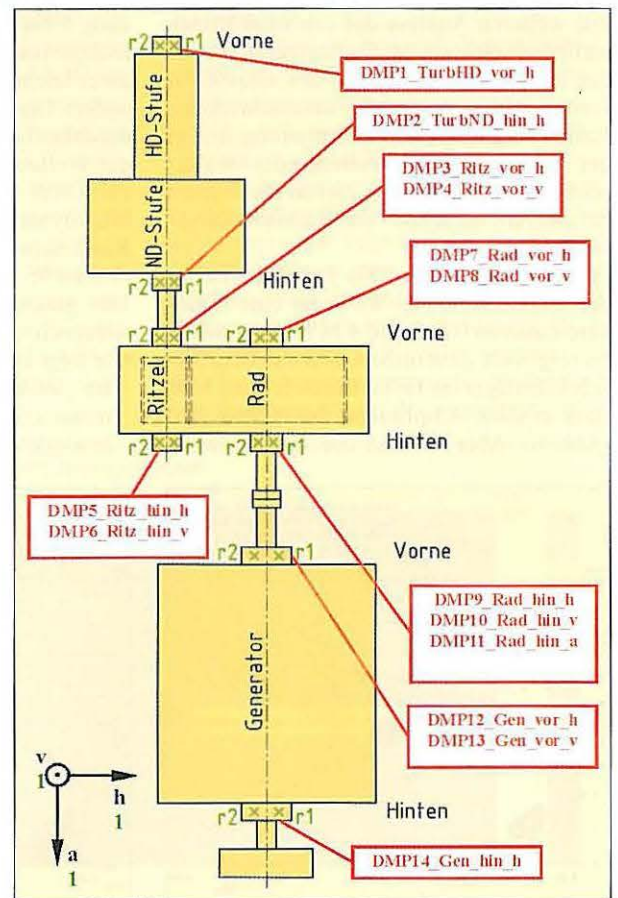
Abb. 2 Prinzipskizze des Generatorstrangs sowie Lage der Messpunkte (Schwinggeschwindigkeit: rot (z. B. DMP1\_TurbHD\_vor\_h; Wellenschwingung: grün (z. B. MP\_TurbHD\_vor\_r1, r2))

In Abbildung 2 ist der prinzipielle Aufbau des Generatorstrangs sowie die Lage der verwendeten Messstellen dargestellt. Ausgehend von der Dampfturbine (Nennleistung 8,5 MW) mit einem Hochdruck- und Niederdruckteil sowie einer festen Betriebsdrehzahl von  $12.065 \text{ min}^{-1}$  ( $f_N = 201 \text{ Hz}$ ) wird das Drehmoment über ein einstufiges Getriebe mit Ritzel- und Radwelle auf die langsamlaufende Generatorwelle mit  $1.500 \text{ min}^{-1}$  ( $f_G = 25 \text{ Hz}$ ) übertragen.

- Unabhängig vom Lastbereich traten lokal begrenzt am ausgangsseitigen Lager des Niederdruckteils (DMP2\_TurbND\_hin\_h) erhöhte Lagerbockschwingungen auf. Die hier in horizontaler Richtung gemessene effektive Schwinggeschwindigkeit von  $v_{\text{eff}} = 7 \text{ mm/s}$  wurde primär durch eine 25 Hz-Komponente bestimmt.
- Im Teillastbereich (0,3 MW – 2 MW) wurden am Getriebe erhöhte Lagerbockschwingungen  $v_{\text{eff}} = 5,2 \text{ mm/s}$  sowie erhöhte Wellenschwingungen an der Ritzel-

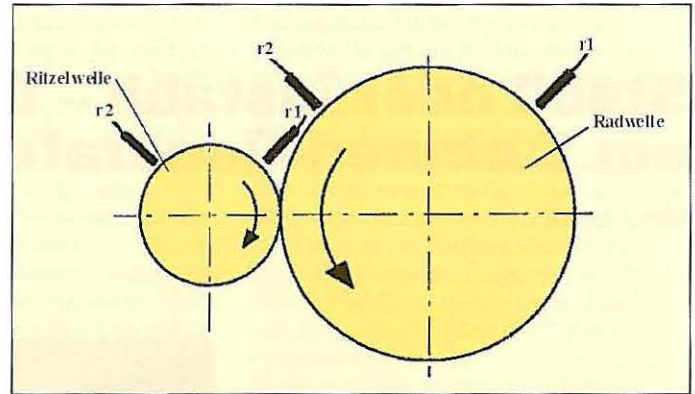
Abb. 4 Position der Wellenschwingungssensoren  $r_1$  und  $r_2$  an Ritzel- und Radwelle

treten hier höhere Wellenschwingungen auf. Aus der Größenordnung der auftretenden Störampplitude können jedoch keine Rückschlüsse zum Entstehungsort der Schwingungen gezogen werden. Der Vergleich von Abbildung 5 bis 7 zeigt ferner, wie sich die Wellenlage insbesondere am Ritzelwellenlager unter leichten Lastveränderungen stark verändert. Die Laufrichtung, mit der die Orbits durchlaufen werden, ist gleichlaufend mit der Wellendrehrichtung. Ab einer Last von ca. 4 MW stellt sich wiederum ein sehr stabiles dynamisches Verhalten der Ritzelwelle mit Schwingungswerten unter  $20 \mu\text{m p-p}$  (vorher  $95 \mu\text{m p-p}$ ) ein. Die geschilderten Beobachtungen dieser subsynchronen Wellenschwingung werden wie folgt zusammengefasst:  
 – Im *Teillastbereich* zwischen 0,3–3 MW treten erhöhte Wellenschwingungen insbesondere an der Ritzelwelle auf.

- Die die Schwingung dominierende Frequenz liegt bei ca. 1/3 der Drehfrequenz (subsynchroner Wellenschwingungen siehe auch Tabelle 1). Die Schwingungsfrequenz ändert sich leicht in Abhängigkeit vom Lastzustand.
  - Die Drehrichtung der erhöhten subsynchronen Schwingung erfolgt »gleichlaufend« in Wellendrehrichtung.
- Das Auftreten dieser festgestellten Schwingungsphänomene deutet auf ein allgemeines Instabilitätsproblem der schnelllaufenden Welle hin.

Die empfohlenen Maßnahmen wurden umgehend umgesetzt. Das radiale Lagerspiel der Ritzelwelle wurde reduziert. Nach der Realisierung wurden erneute Schwingungsmessungen vom Hersteller vorgenommen. Die Lagerbockschwingungen konnten auf Werte von maximal 1,8 mm/s eff (vorher 7,1 mm/s eff) reduziert werden. Darüber hinaus waren keinerlei Instabilitäten der schnelllaufenden Welle mehr festzustellen. An der Ritzelwelle wurden im bemängelten unteren Lastbereich radiale Wellenschwingung von maximal nur 14  $\mu\text{m}$  p-p festgestellt (vorher 95  $\mu\text{m}$  p-p), so dass die Anlage nach Umsetzung der Maßnahmen auch hinsichtlich des Schwingungsverhaltens im »grünen Bereich« dem Betreiber übergeben werden konnte [2].

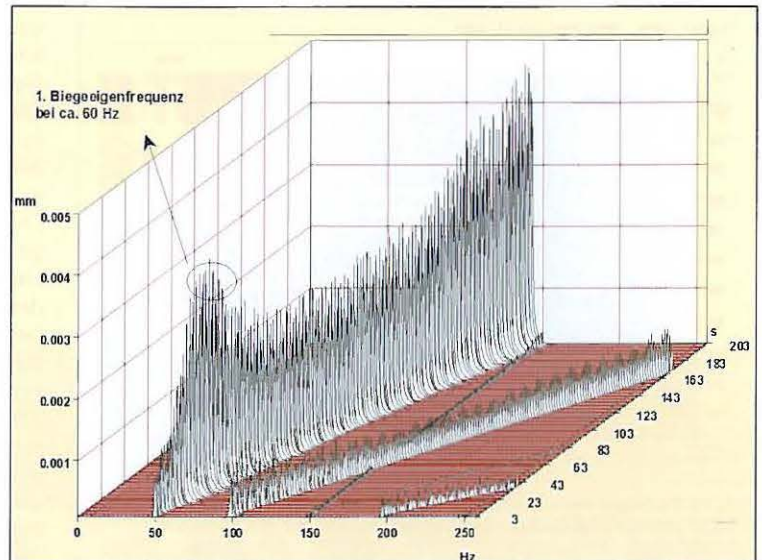
Abb. 9 Wasserfalldiagramm als Amplitudenspektrum der radialen Wellenschwingungen beim Hochlauf der Turbinenwelle

**4 Überprüfung des vorgefundenen Schwingungsverhaltens** Entscheidend ist, dass in der Regel nur beim Zusammentreffen der »oil-whirl«-Frequenz und einer Eigenfrequenz der Welle kritische Schwingungen auftreten. Zur Überprüfung der Lage der ersten Biegeeigenfrequenz der schnelllaufenden Welle wurde im vorliegenden Fall der Hochlauf der Turbinenwelle von ca. 3.000 auf 9.000 1/min aufgezeichnet. In Abbildung 9 ist dieser als Wasserfalldiagramm der radialen Turbinenwellenschwingungen dargestellt. Es zeigt sich, dass bei ca. 60 Hz eine erste Schwingungsüberhöhung auftritt, die auf die erste Biegeeigenfrequenz der Turbinenwelle zurückgeführt werden kann. Dies bestätigt sich auch aufgrund der vorgefundenen Phasenlage der Wellenschwingung. Beim Hochlauf sind jedoch die Instabilitätsphänomene nicht wie in Abbildung 9 dargestellt aufgetreten. Vielmehr wurden erst nach Erreichen der Nenn Drehzahl und nach dem Synchronisieren des Generators, d. h.
