Schwingungsreduzierung durch gezielte Verdichterabstimmung

Dipl.-Ing. **Robert Missal** und Dr.-Ing. **Johann Lenz** KÖTTER Consulting Engineers GmbH & Co. KG, Rheine

Kurzfassung

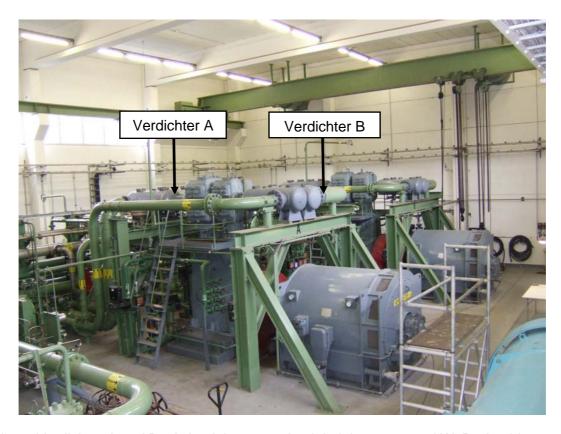
Bild 2: Verdichter A und B mit Antriebsmotor, Antriebsleistung 1.400 kW, Drehzahl 495 min⁻¹

Dennoch gab es offensichtlich einen geringen Drehzahlunterschied zwischen den beiden Motoren, der dazu führte, dass die Phasenlage der beiden Verdichter zueinander sich ständig veränderte. Je nach Phasenlage löschten sich die Schwingungen der einzelnen Maschinen teilweise aus oder aber addierten sich bis auf den doppelten Wert im Vergleich zum Einzelbetrieb. Der zeitliche Abstand zwischen zwei Minima der Schwingungen betrug bei stationärem Betrieb ca. 73 s.

Die Erklärung für dieses Verhalten war der geringfügig unterschiedliche Schlupf der Elektromotoren. Diese Abweichung der Läuferdrehzahl von der synchronen Drehzahl ist lastabhängig. Um diese Vermutung zu bestätigen, wurde ein Messsignal benötigt, welches den aktuellen Phasenversatz der Verdichter beschreibt. Leider waren die Verdichter bereits in Betrieb als die Messtechnik installiert wurde, so dass eine OT-Markierung (OT = oberer Totpunkt, siehe Bild 8) nicht zur Verfügung stand. Es wurde daher versucht, mit Hilfe der aufgezeichneten Drucksignale eine OT-Markierung zu generieren.

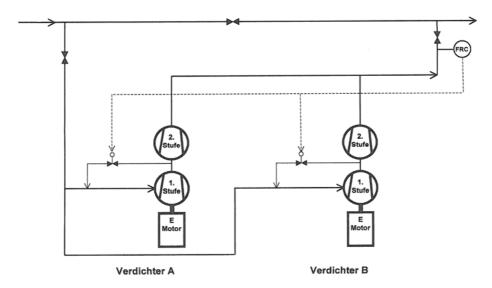
Der Volumenstrom, den die beiden Verdichter liefern können, ist größer als der tatsächliche Bedarf. Aus diesem Grund wird immer ein Teilvolumenstrom über eine sogenannte "Bypassregelung" von der Druckseite der ersten Verdichterstufe zurück auf die Saugseite der Verdichter geleitet. Diese Regelung wirkt aber auf beide Verdichter gleich, um zu gewährleisten, dass die Belastung der beiden Verdichter möglichst identisch ist (Bild 5).

Bild 5: Regelschema der Verdichteranlage

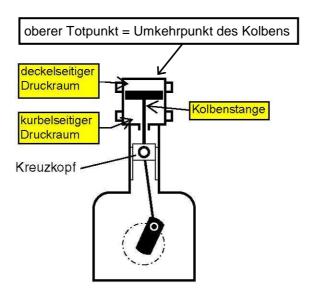
Die Kurvenverläufe aus dem Bild 7 zeigen, dass die Druckpulsationen in den Druckrohrleitungen der beiden Verdichter jeweils abwechselnd höhere und niedrigere Werte aufweisen. Dieses ist darauf zurückzuführen, dass die beiden Zylinder doppeltwirkend sind und die beiden Verdichtungsräume aufgrund der Kolbenstange im kurbelseitigen Zylinder unterschiedliche Toträume aufweisen.

Bild 8: Schema des doppeltwirkenden Zylinders am Kolbenverdichter
