Der Doppler-Effekt – Pfeifgeräusche an einer Windenergieanlage

WINDENERGIE

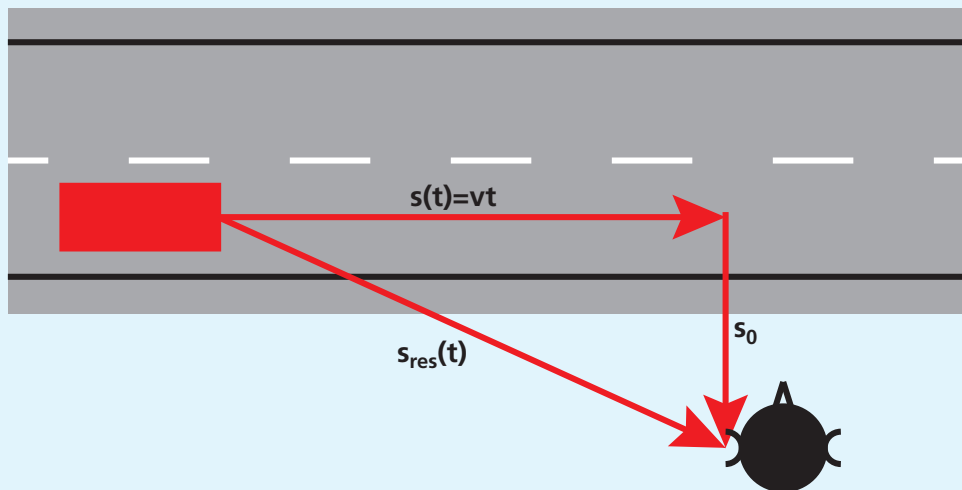
Abbildung 1:
Schematische Darstellung eines am ruhenden
Beobachter vorbeifahrenden Krankenwagens

Als typisches Beispiel sei ein Krankenwagen mit eingeschaltetem Martinshorn genannt, der sich mit 50 km/h auf einen Beobachter zubewegt (siehe Abbildung 1). Das Martinshorn strahlt eine Schallwelle mit einer Frequenz von 440 Hz ab. Der Beobachter nimmt die Schallquelle jedoch mit ca. 459 Hz wahr. Entfernt sich der Krankenwagen, liegt die Frequenz nur noch bei ca. 423 Hz.

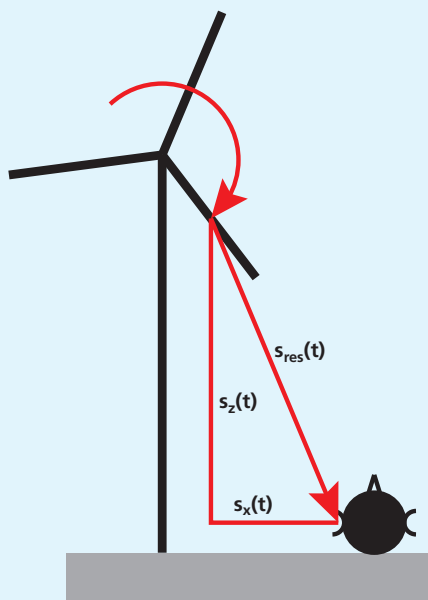
Abbildung 2:
Schematische Darstellung einer rotierenden
Schallquelle auf einem Blatt einer
Windenergieanlage

Befindet sich eine Schallquelle auf einer rotierenden Ebene, wie in diesem Fall auf einem Blatt des Rotors einer Windenergieanlage, bewegt diese sich periodisch auf den Beobachter zu bzw. weg (siehe Abbildung 2). Die Frequenz der beim Beobachter eintreffenden Schallwelle, ändert sich somit auch periodisch.
