KCE feiert 40-jähriges Firmenjubiläum.

Mechanische Schwingungen von Mantelrohrkühlern.

Probleme nach der Revision an einem NH3 Verdichter.

Ungewöhnliche Wellenschwingungssignale an einem Verdichter.

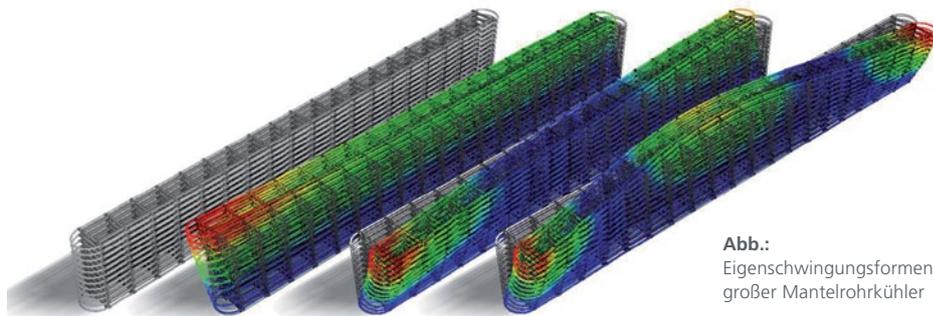
Aufgrund ihrer Geometrie liegen die Resonanzfrequenzen dieser Bauteile üblicherweise im direkten Anregungsbereich der langsam laufenden Kolbenverdichter. Die Abbildung zeigt exemplarisch einen Mantelrohrkühler und drei seiner Eigenschwingungsformen.

Abb.:
Eigenschwingungsformen großer Mantelrohrkühler

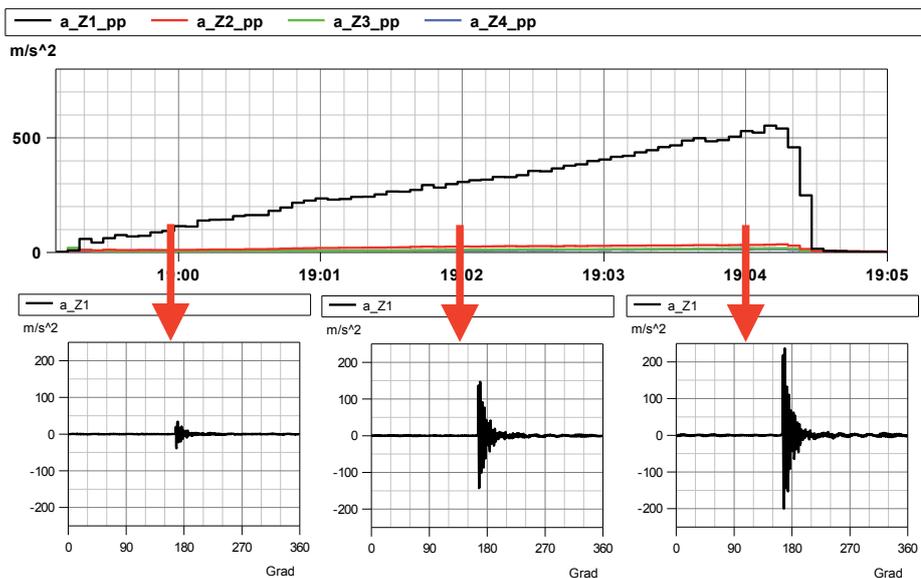
Abb. 1: 5 Sekunden Spitze-Spitze-Wert der Beschleunigung an den 4 Zylindern (s. oberes Diagramm) und Verlauf der Schwingbeschleunigung an dem Zylinder Z1 über den Kurbelwinkel zu drei unterschiedlichen Zeitpunkten (s. die unteren drei Diagramme)

Zur Lokalisierung des Bauteils, welches für die Klopfgeräusche und erhöhten Schwingungen verantwortlich ist, wurden an den Zylindern und Kreuzkopfbahnen Schwingungssensoren installiert. Zusätzlich wurde eine OT-Markierung einmal pro Umdrehung erfasst. Alle Messdaten wurden auf einem mehrkanaligen Messwerterfassungssystem zeitsynchron mit hoher Abtastrate aufgezeichnet (Abbildung 1).

Durch die zeitsynchrone Messung an unterschiedlichen Messpunkten konnte der Entstehungsort der bemängelten Geräusche schnell lokalisiert werden. Werden die gemessenen Signale über dem Kurbelwinkel dargestellt, kann darüber hinaus der Zeitpunkt mit dem starken Anstieg des zum Klopfgeräusch korrelierenden Beschleunigungssignals der OT Position des Kolbens auf der Deckelseite des Zylinders Z1 zugeordnet werden. Durch die Erwärmung des Verdichters dehnt sich offensichtlich die Kolbenstange stärker aus als das Gehäuse und es kommt zu einem Anschlag des Zylinders Z1 im OT. Durch eine Vergrößerung des deckelseitigen Totraumes konnten die Spiele so eingestellt werden, dass auch im betriebswarmen Zustand keine Klopfgeräusche mehr auftraten.

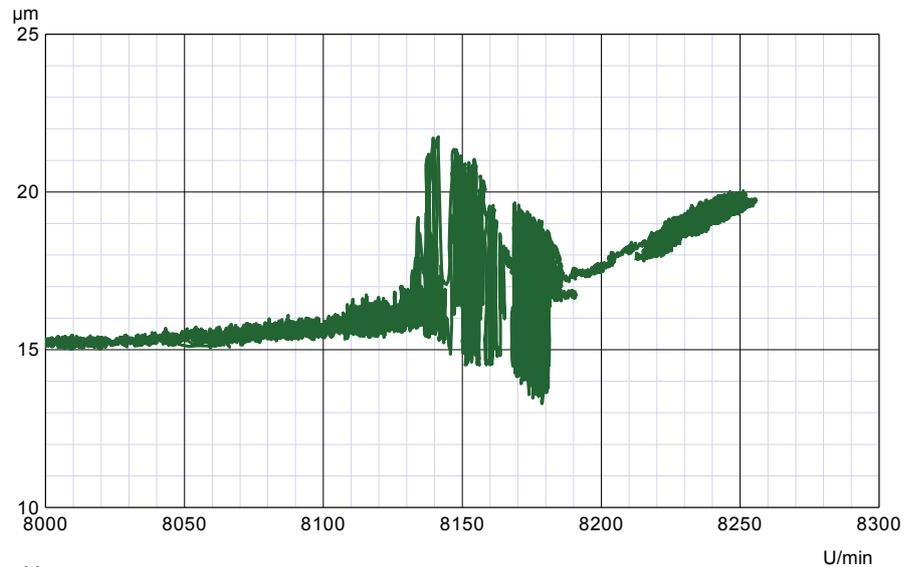
Abb. 1: Darstellung des Spitze-Spitze-Wertes eines Wellenschwingungssignals der HD-Stufe über der Drehzahl

Die vorhandene Wellenschwingungsmessung zeigte an einem der beiden Gleitlager der HD-Stufe in einem ganz bestimmten Drehzahlbereich sprunghafte Änderungen des Spitze-Spitze-Wertes an beiden um 90° versetzten Sensoren (Abbildung 1). Unterhalb von 8.130 min^{-1} und oberhalb von 8.185 min^{-1} sind die Werte relativ konstant, in dem kleinen Bereich dazwischen springen die Schwingungswerte. Dieses Phänomen war beliebig reproduzierbar. Insgesamt lagen die Wellenschwingungswerte mit maximal $22,8 \mu\text{m}$ (S-S) im zulässigen Bereich. Die DIN ISO 7919 gibt für uneingeschränkten Dauerbetrieb einen Grenzwert von $96 \mu\text{m}$ (S-S). Da aber nicht ausgeschlossen werden konnte, dass es sich um einen sich anbahnenden Schaden handelt, wurden von KÖTTER Consulting Engineers umfassende Messungen und Analysen durchgeführt, zumal die Lagertemperatur an einem Lager schon etwas höher lag als am zweiten Lager.

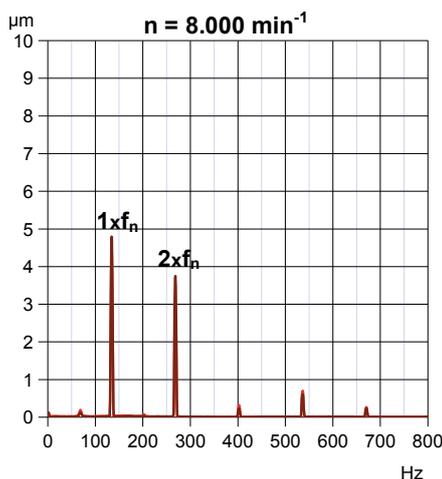
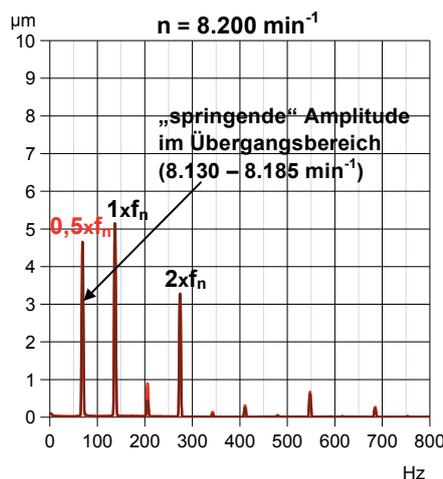
Abb. 2: Amplitudenspektren der Wellenschwingungssignale bei unterschiedlichen Drehzahlen

Die Amplitudenspektren der Wellenschwingungssignale (Abbildung 2) zeigten

unterhalb von 8.130 min^{-1} Schwingungskomponenten der Drehfrequenz sowie deren Harmonische (Restunwucht und Runout). Oberhalb dieser Drehzahl trat jedoch eine Schwingungskomponente bei halber Drehfrequenz auf, die bis zu einer Drehzahl von 8.185 min^{-1} anwesend war und wieder verschwand, allerdings oberhalb von 8.185 min^{-1} immer vorhanden war. Dieses führt zu dem in Abbildung 1 dargestellten Verhalten. Die Analyse zeigte, dass diese zusätzliche Schwingungskomponente exakt und

phasenstarr bei halber Drehzahl lag. Dieses Phänomen kann dann auftreten, wenn z.B. das Lagerspiel nicht korrekt ist und sich gleichzeitig eine Biegeeigenfrequenz in der Nähe der halben Drehzahl befindet. Laut Typenschild liegt die 1. Biegeeigenfrequenz bei 4.250 min^{-1} , direkt benachbart mit 4,5% zur halben Drehzahlfrequenz.
