Kirchenakustik

eine besondere Herausforderung für den Raumakustiker

Raumakustische Maßnahmen für die St.-Dionysius-Kirche in Nordwalde mit der Bensmann-Orgel

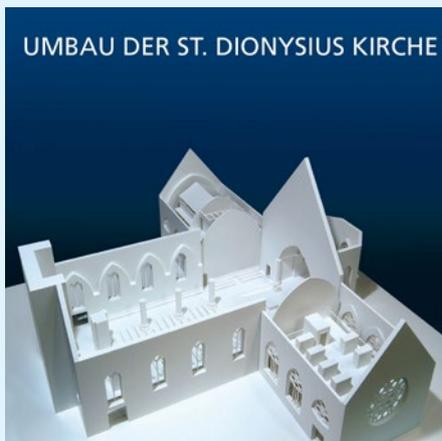
Abbildung 1:
Modell der Kirche nach dem Umbau
mit abgetrennten Querschiffen

Die jüngsten Umbauten an der Kirche wurden 2008 nach den Plänen des Architekturbüros Holtferich vorgenommen. Dabei wurden die beiden Querschiffe der ehemaligen Kreuzkirche vom Hauptschiff getrennt und zu einem Pfarrzentrum und einem Medienzentrums umgebaut.
