## Alles fest? Schwingungsuntersuchung an Spannmuffenverbindungen

### Immer wieder wird uns diese Fragestellung vorgelegt: Führen Schwingungen zum Lösen von Schraubverbindungen?

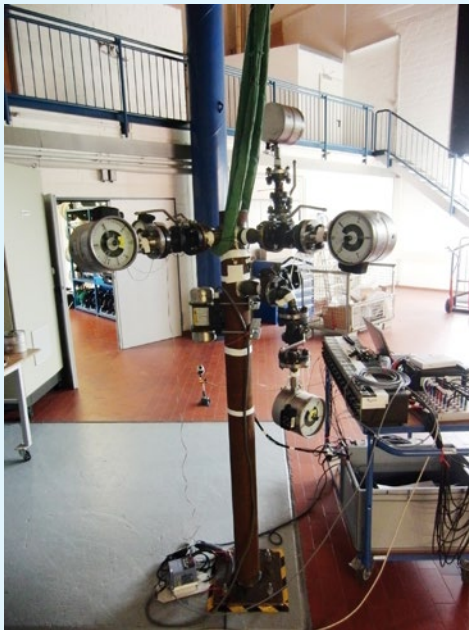
Abbildung 1: Modellleitung für die Aufnahme von Druckmessgeräten

An einem speziell abgestimmten Rohrleitungsabschnitt werden in unserem Labor in Rheine (Abbildung 1) verschiedene Anordnungen von Spannmuffen einem schwingungstechnischen Dauerschwingversuch unterzogen.

Dieser „Armaturenbaum“ wurde mit Hilfe eines Unwuchterregers in Resonanzschwingungen versetzt, so dass die zulässigen Werte für Rohrleitungsschwingungen (VDI 3842) während des Versuches nicht überschritten wurden. Dabei ist eine ganze Reihe der Spannmuffen unter realistischen Bedingungen und Lastfällen schwingender Belastung ausgesetzt worden. Zur Online-Überprüfung der Vorspannkraft wurden die Spannmuffen mit Dehnungsmessstreifen appliziert (Abbildung 2). So konnte sowohl die mögliche Veränderung der statischen Vorlast als auch der dynamischen Last der Spannmuffe während der Versuche „online“ beobachtet werden.

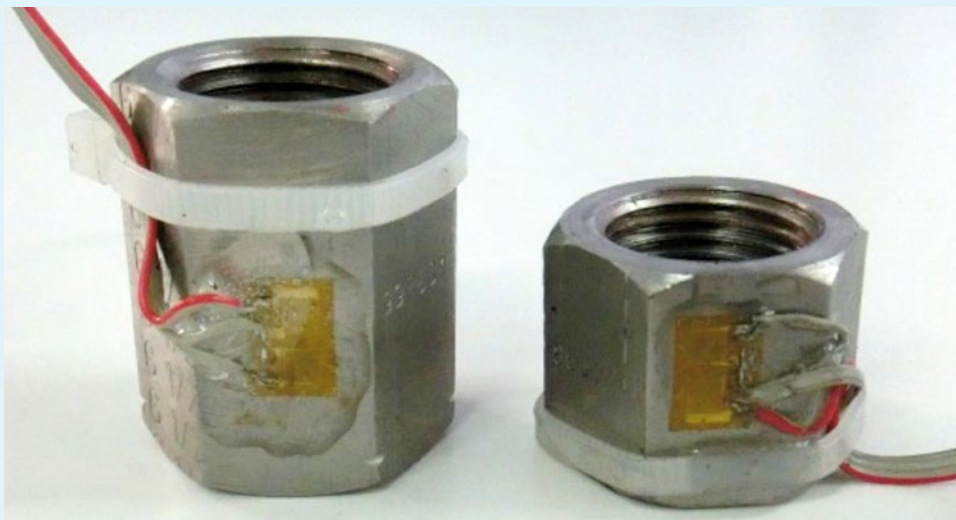
Abbildung 2: Spannmuffe mit Dehnungsmesstreifen
